Научно-проектная документация на проведение работ по сохранению  
объекта культурного наследия федерального значения:  
«Дом Щепочкина с росписью, XIX в.», расположенный по адресу: Калужская  
область, пос. Полотняный Завод, ул. Спортсмена, д.8  
(Ремонтно-реставрационные работы по внутренним помещениям)

**Часть 2. Натурные исследования**  
**Том 2. Инженерно-технические исследования**

## Заключение № 023/1-22

Обследование технического состояния строительных конструкций нежилого здания «Дом Щепочкина с росписью XIX века», расположенного по адресу:  
Калужская обл., п. Полотняный Завод, ул. Спортсмена, д. 8

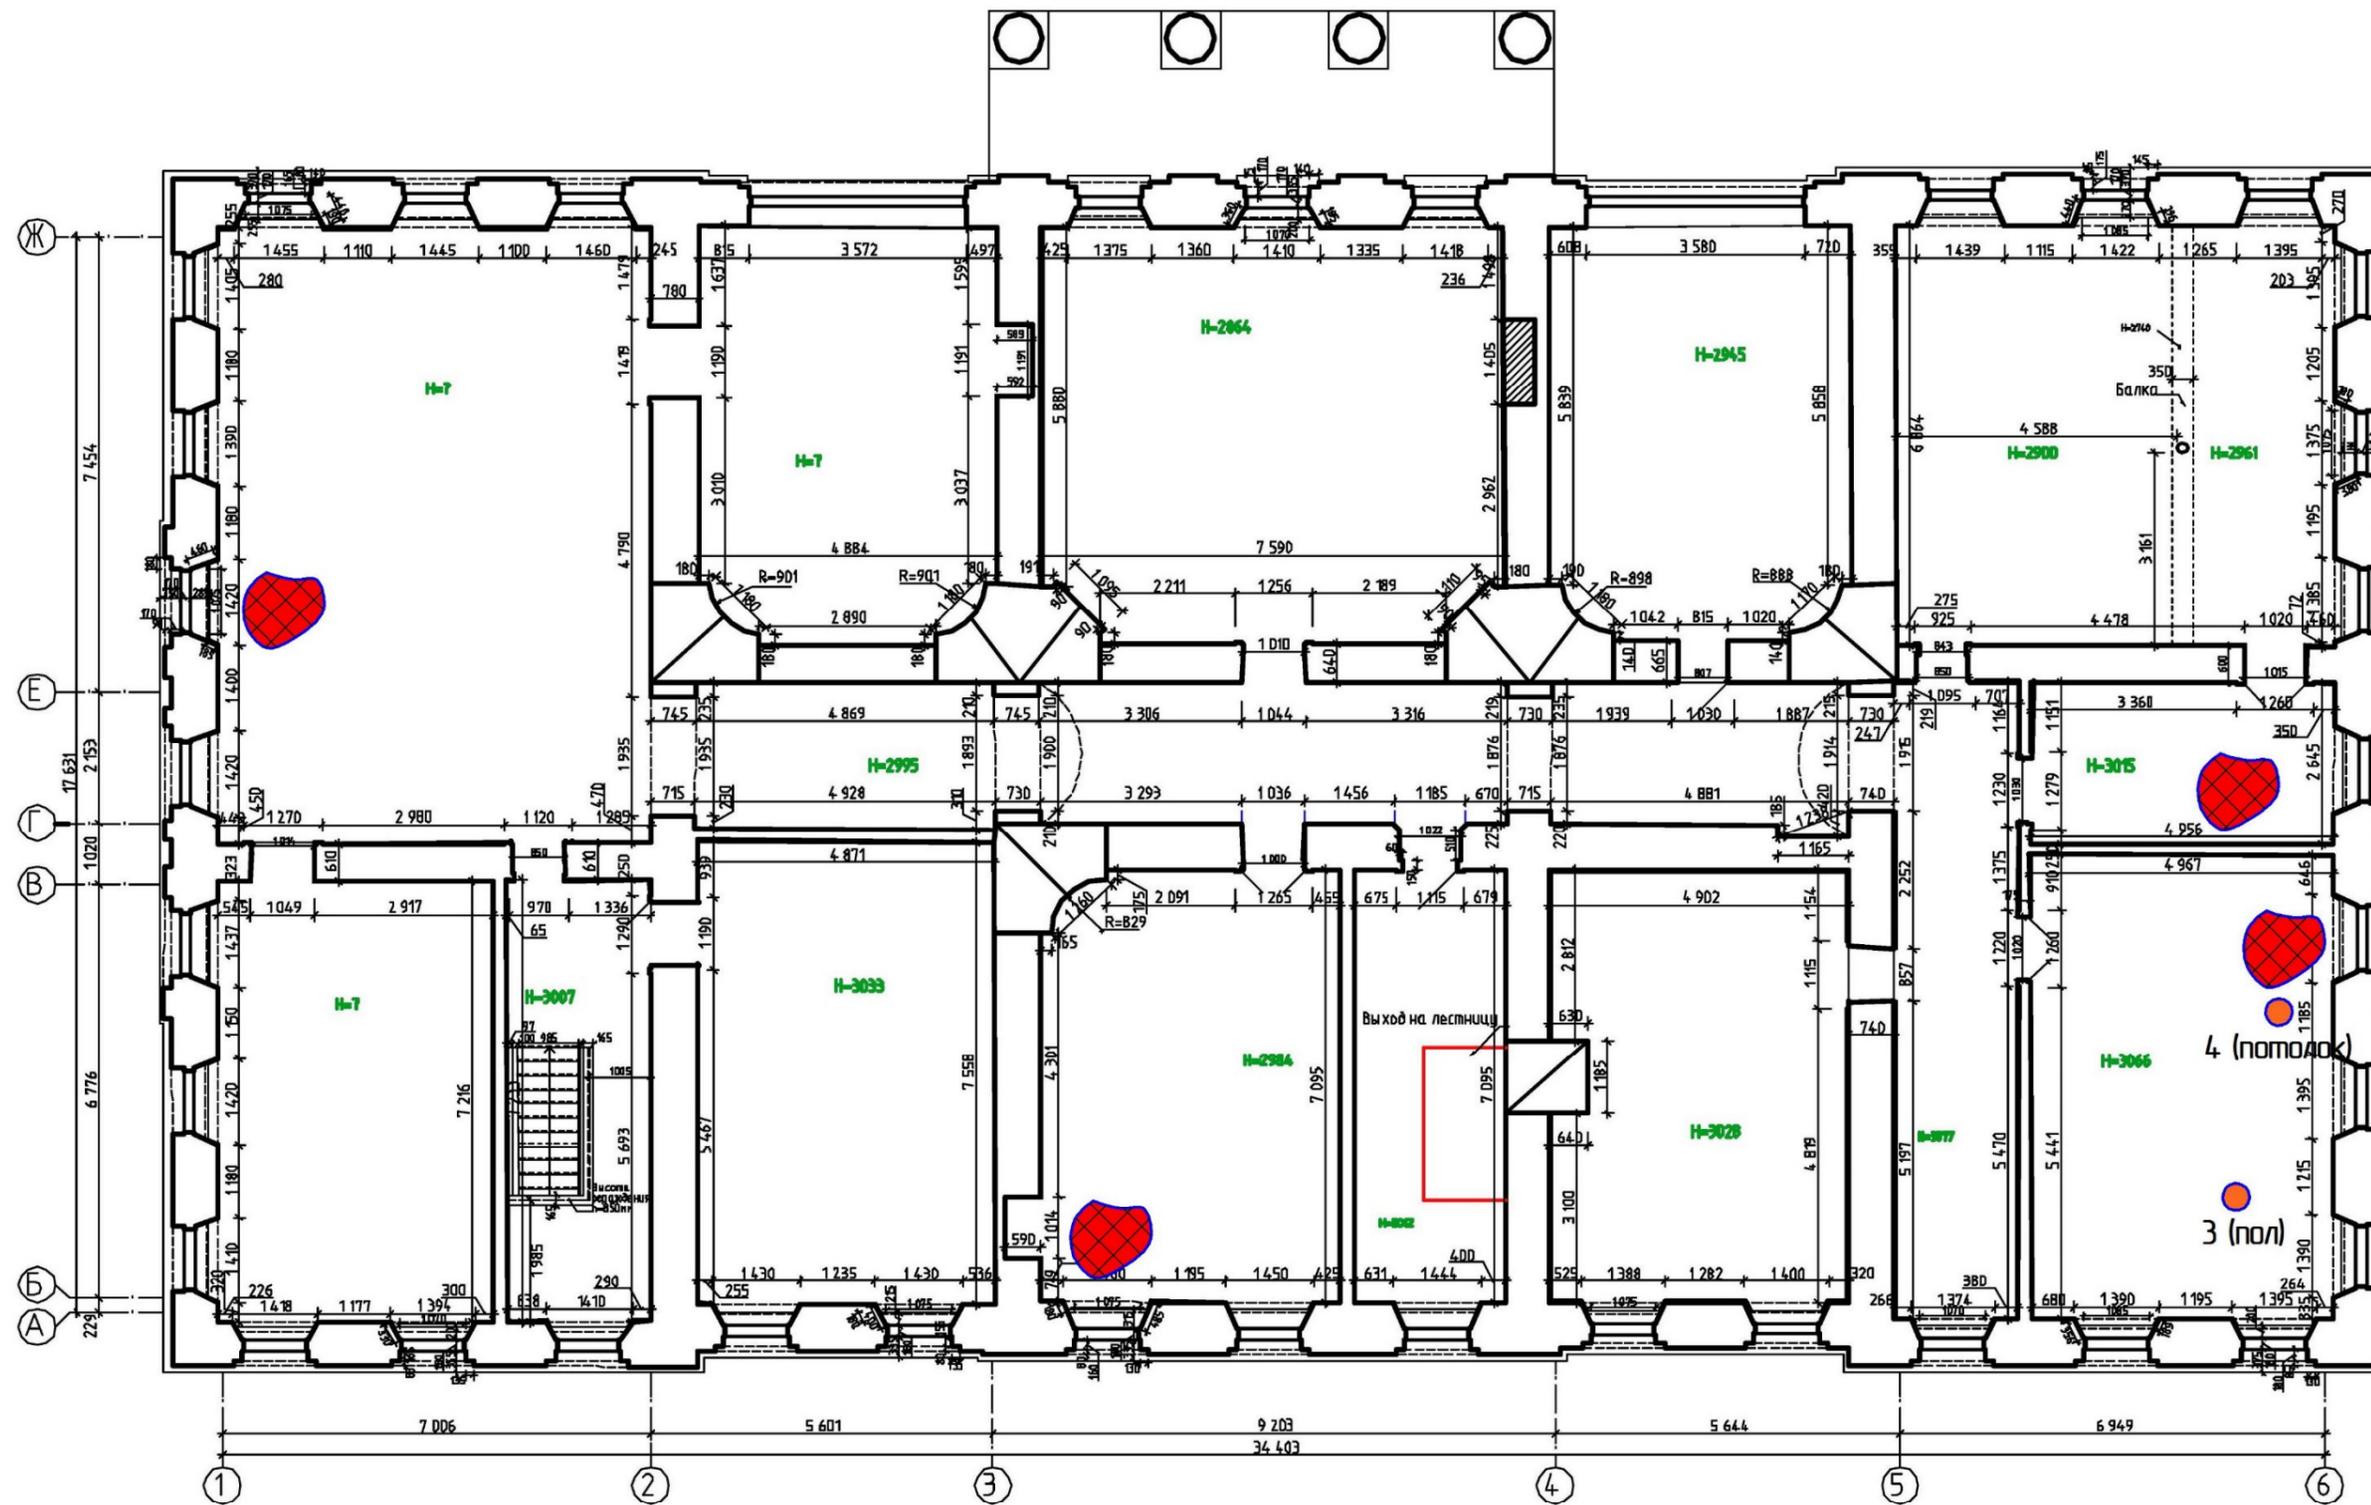
- дефектные участки перекрытия (обрушение штукатурного слоя, поражение гнилью элементов перекрытия)

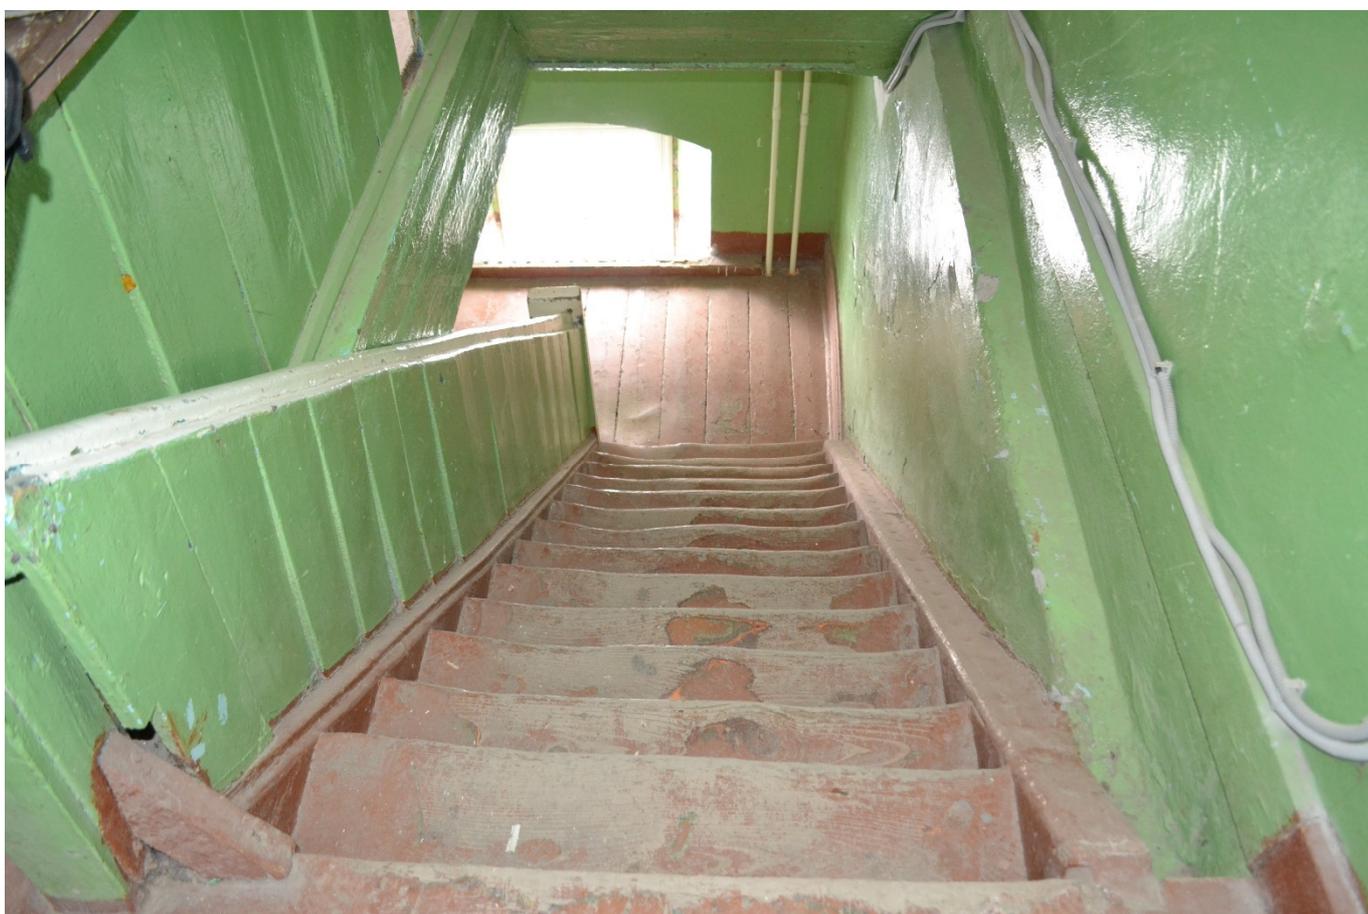
Фото 2.Состояние деревянных лестниц.

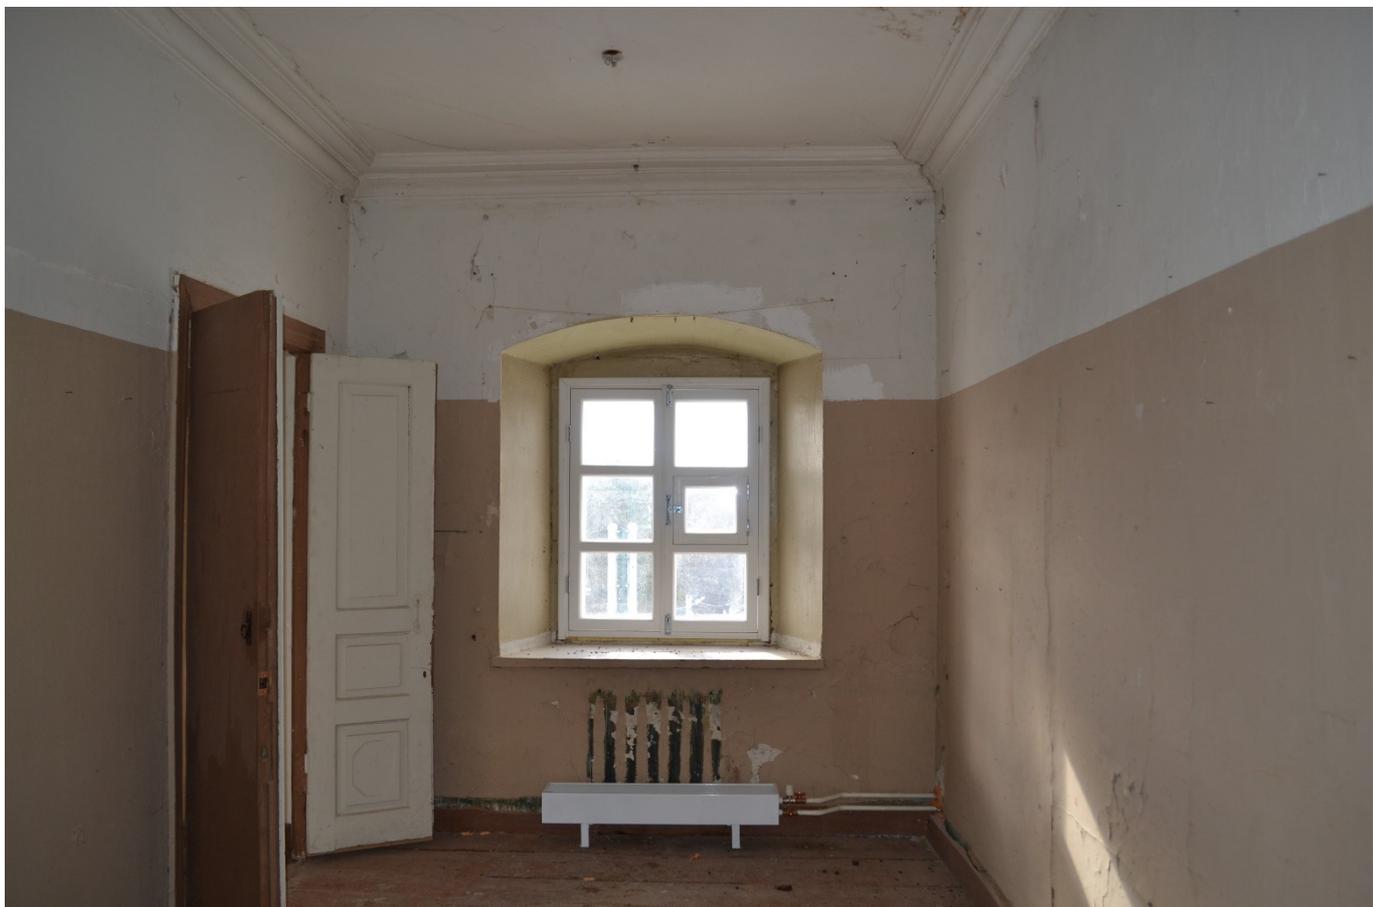
Фото 3. Состояние помещений здания.

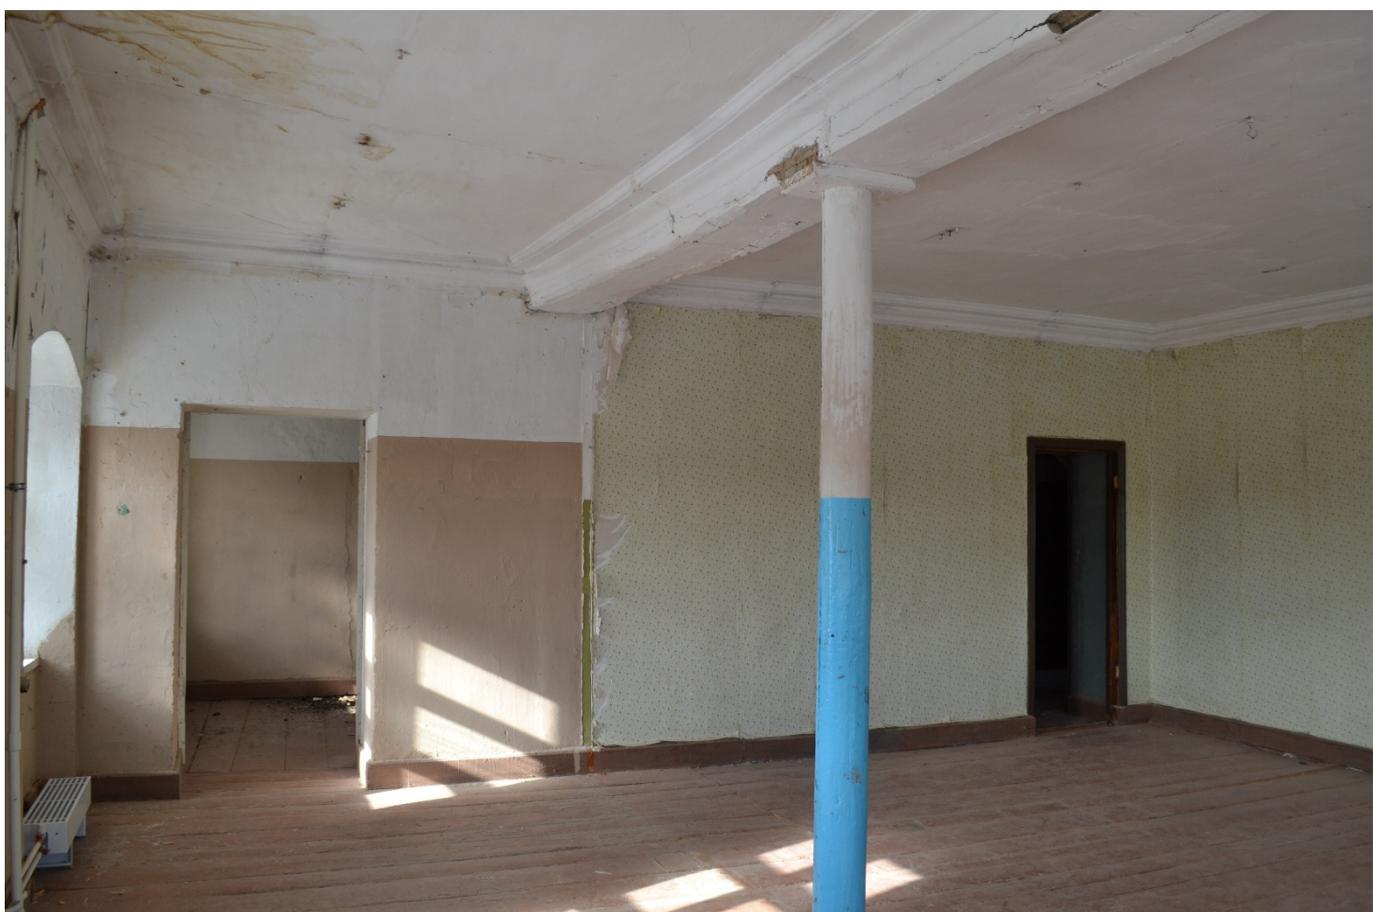
Фото 4. Состояние помещений здания.

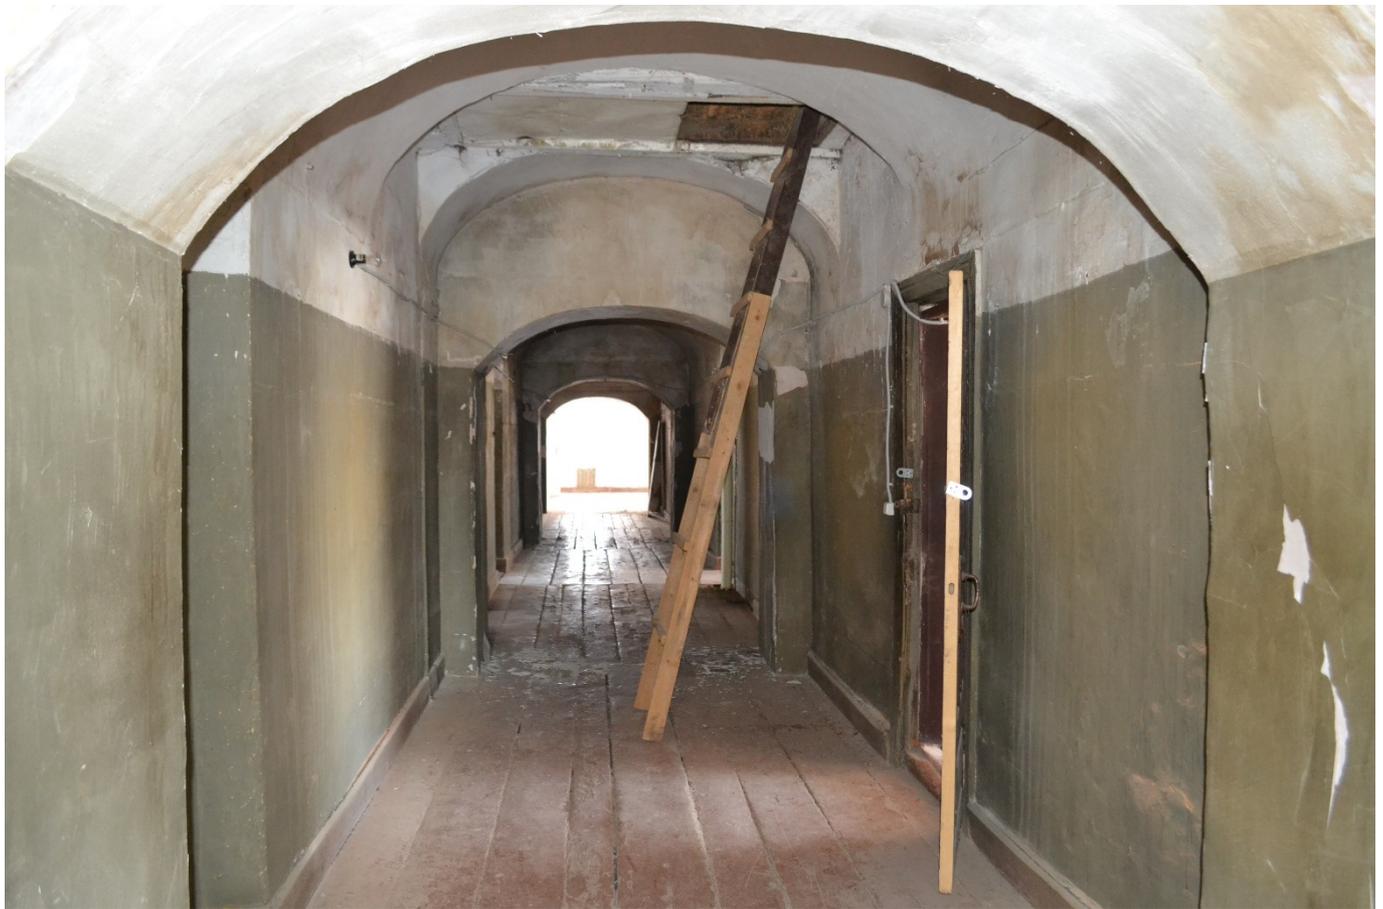
Фото 5. Состояние помещений здания.

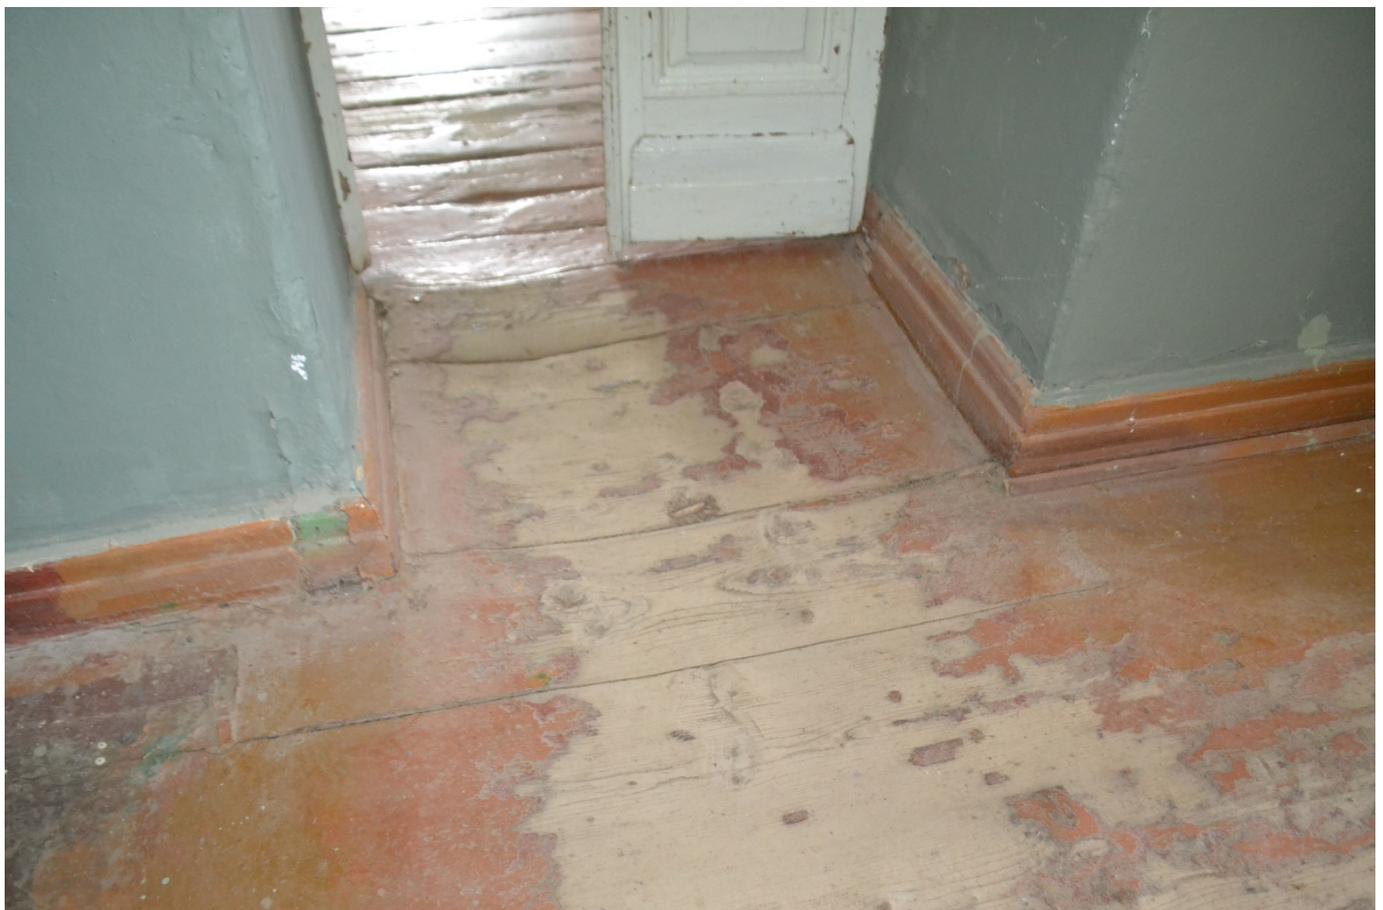
Фото 6. Износ покрытия полов.

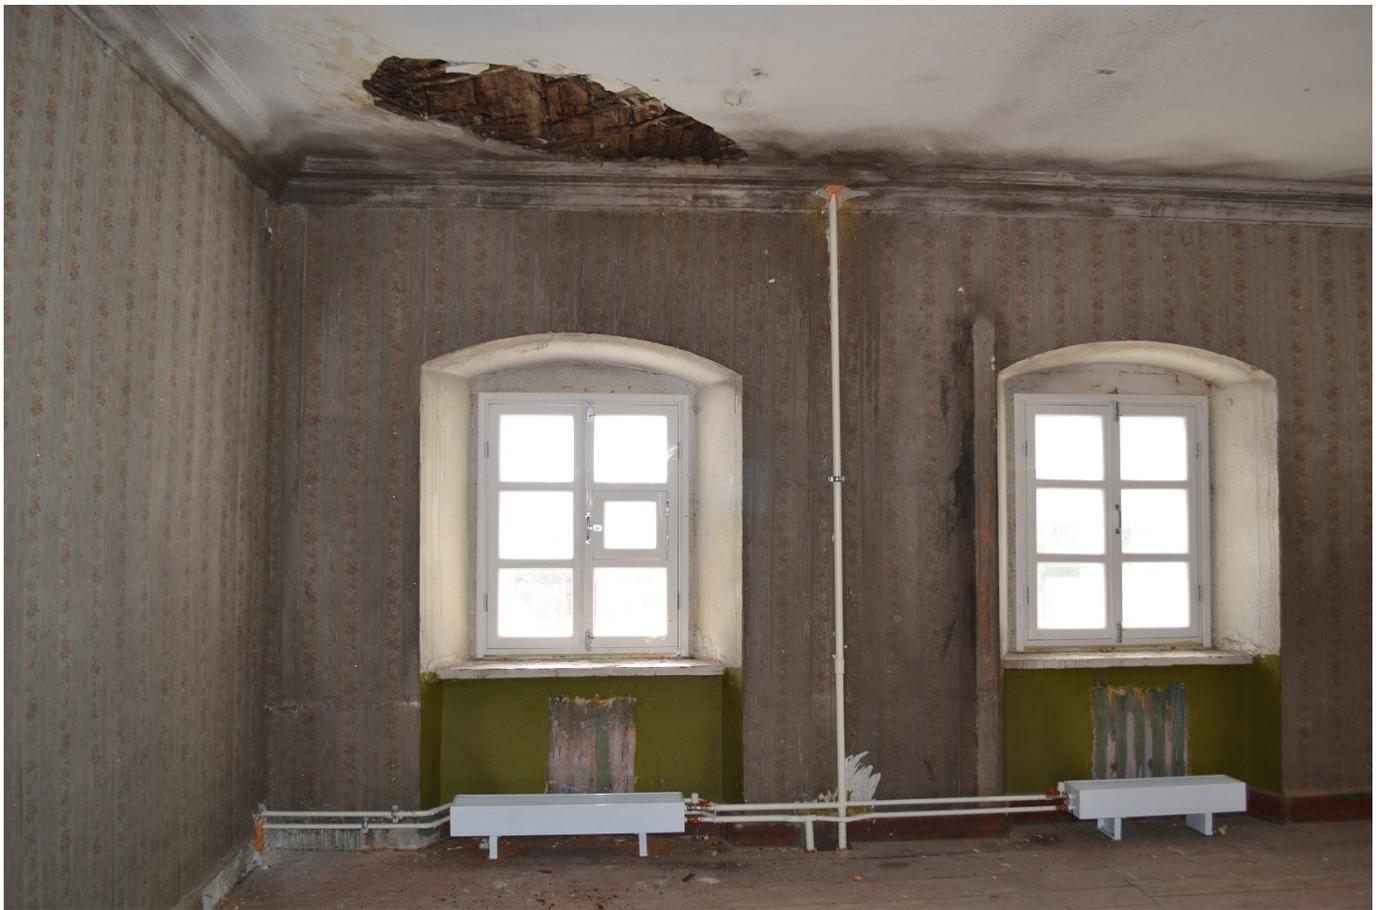
- растрескивание штукатурного слоя на потолке помещений 3-го этажа (в некоторых помещениях);
- частичное обрушение штукатурного слоя, поражение гнилью дранки, дощатой подшивки и несущих балок перекрытия (в местах ранее существовавших протечек кровли). Дефектные участки перекрытия отмечены на схеме в графической части заключения.

Фото 7. Частичное обрушение штукатурного слоя потолка.

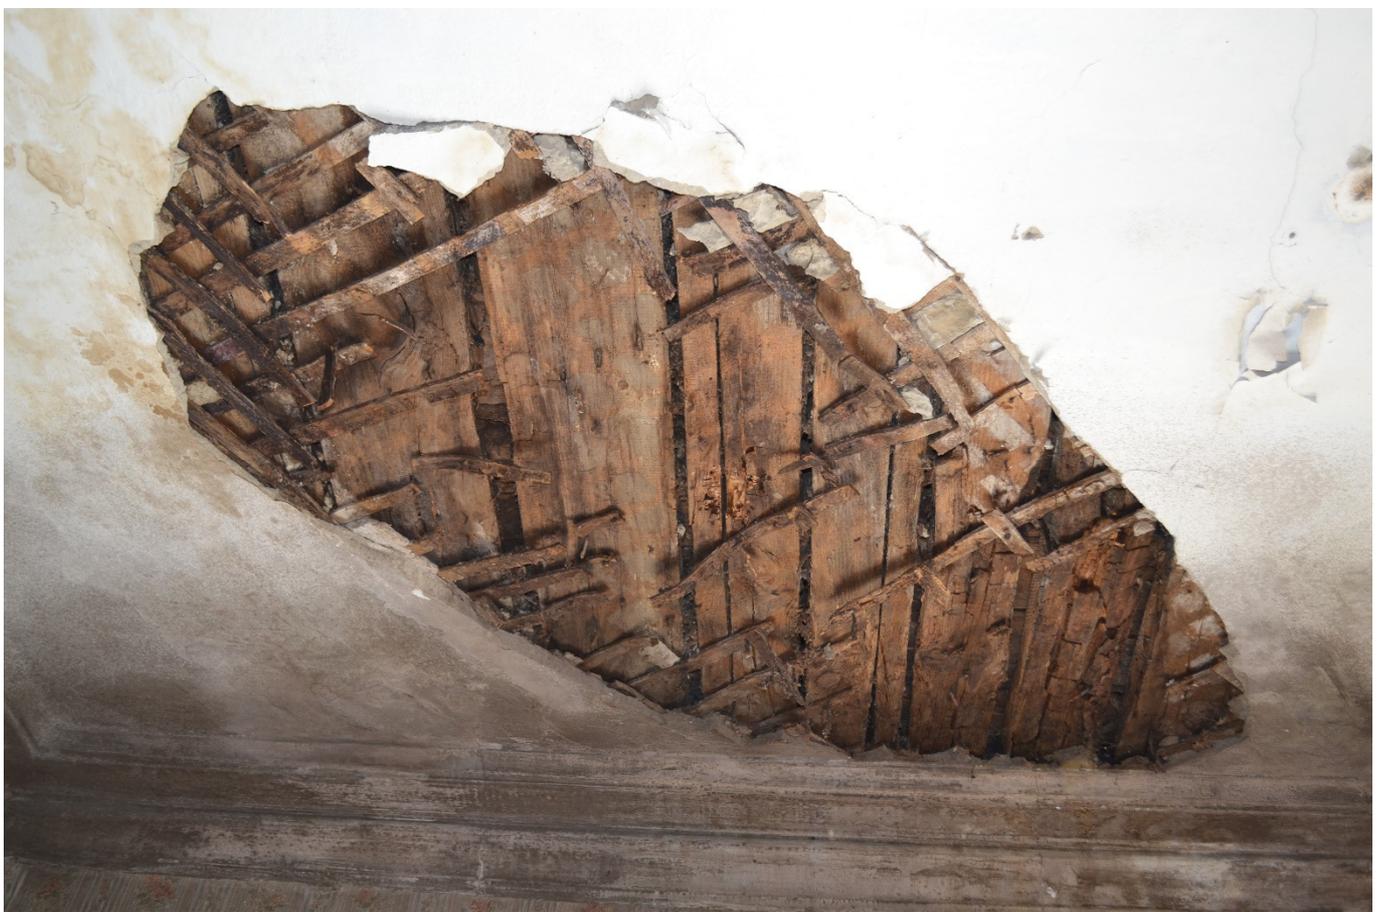
Фото 8. Поражение гнилью элементов чердачного перекрытия.

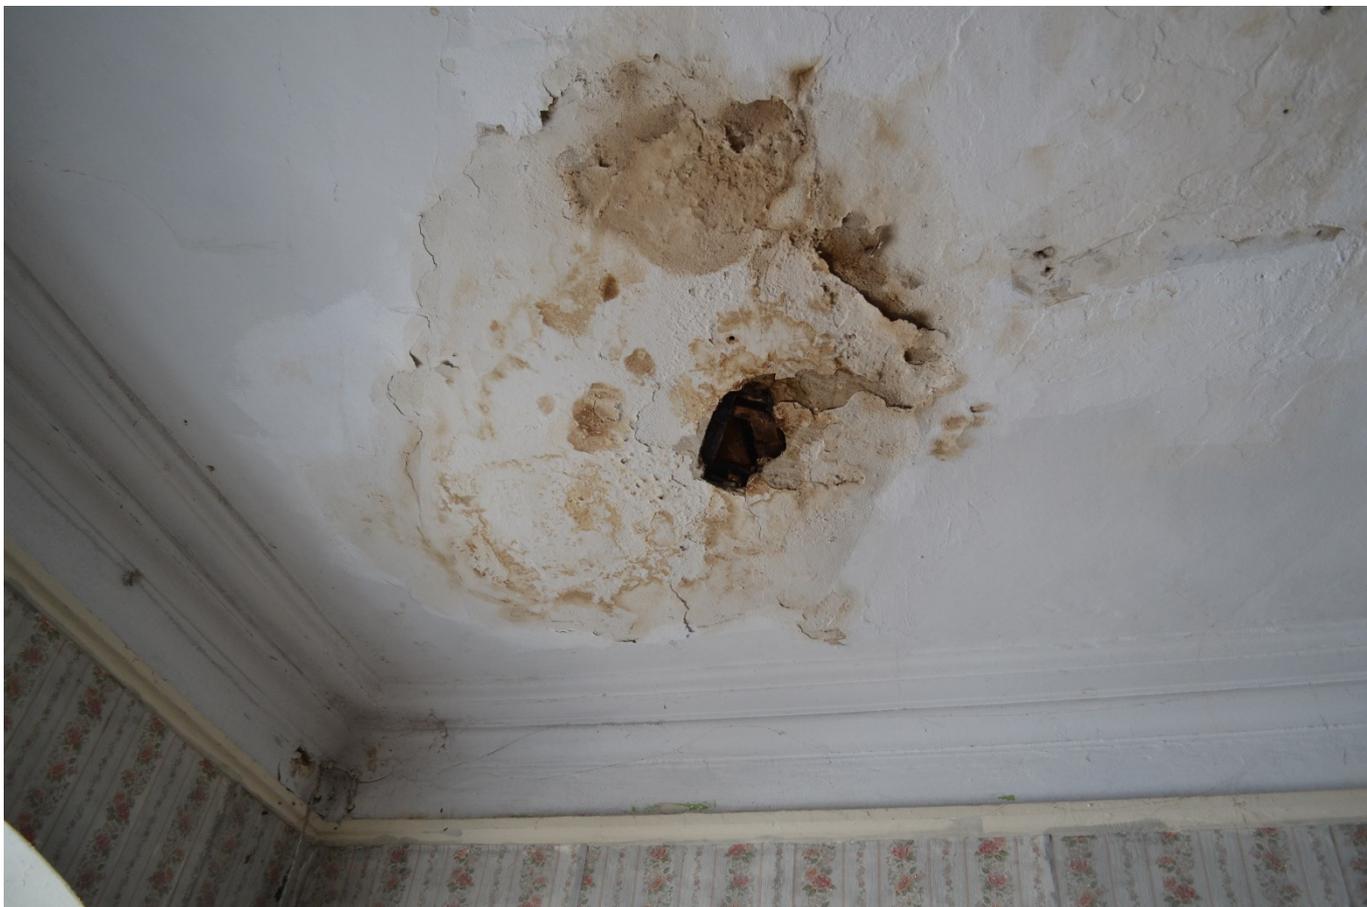
Фото 9. Поражение гнилью элементов чердачного перекрытия.

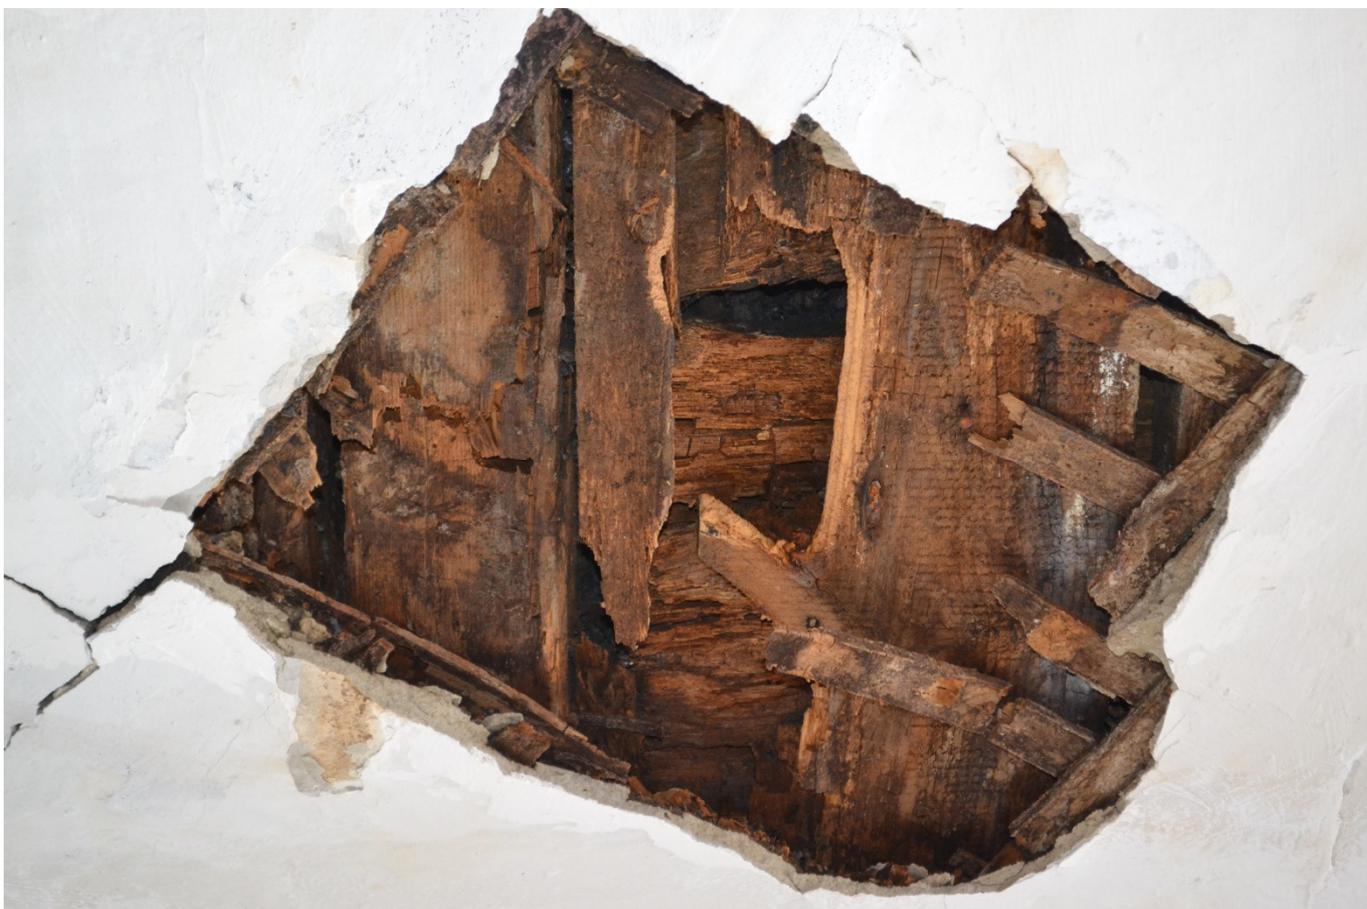
Фото 10. Поражение гнилью элементов чердачного перекрытия.

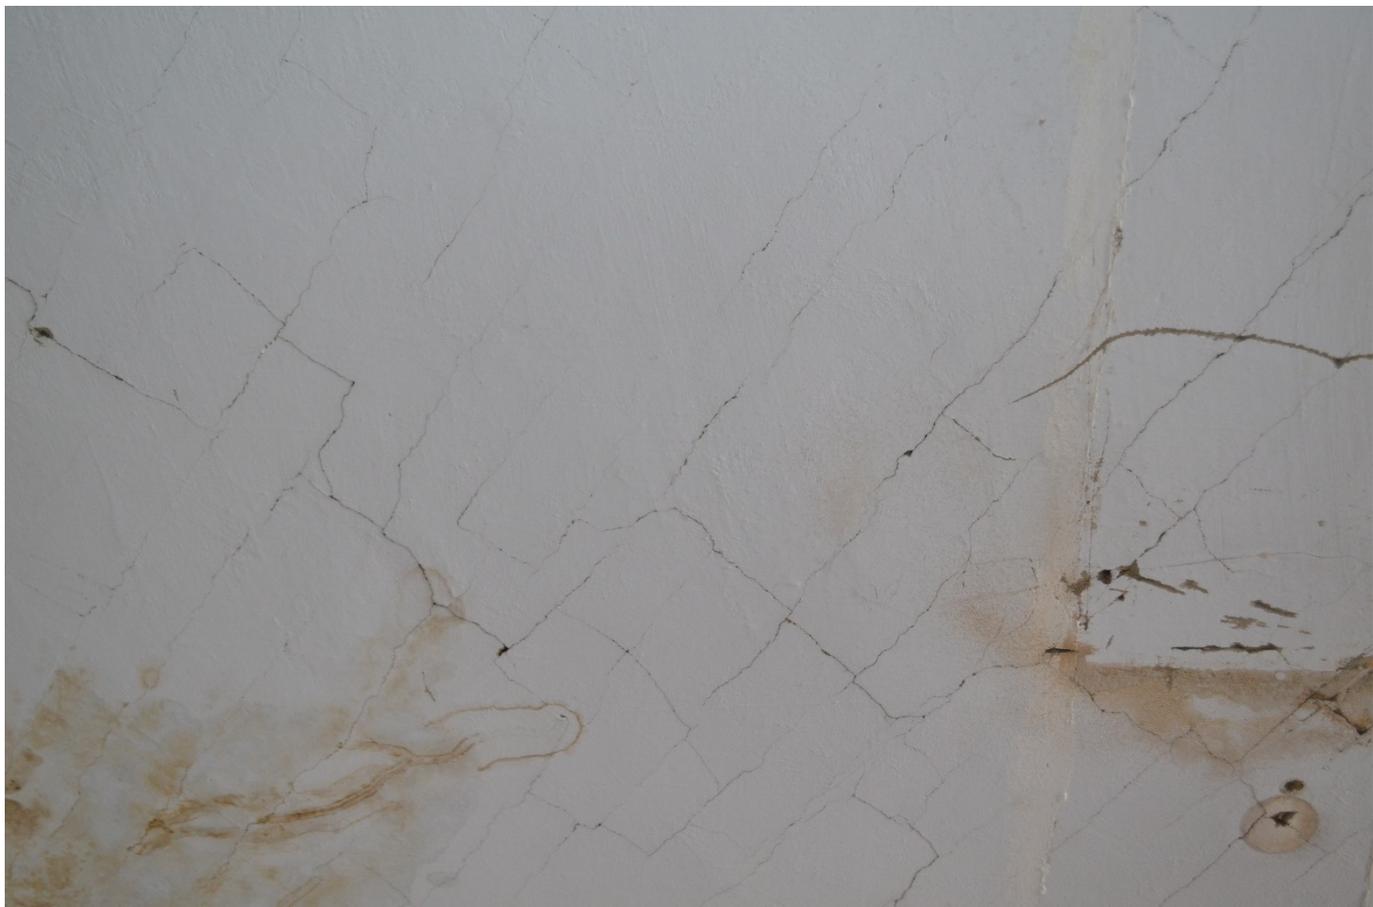
Фото 11. Растрескивание штукатурного слоя потолка.

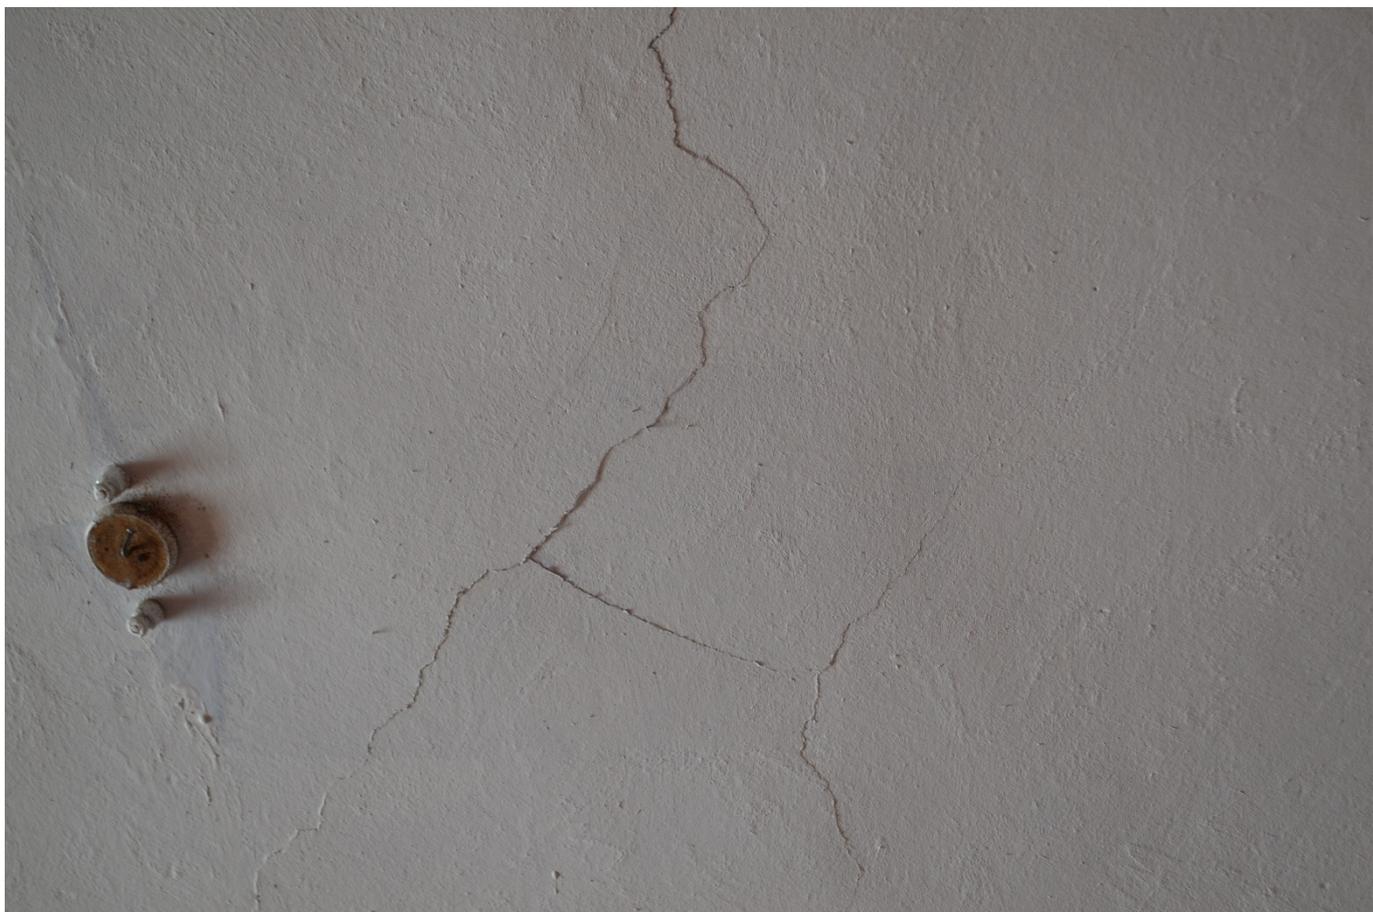
Фото 12. Растрескивание штукатурного слоя потолка.

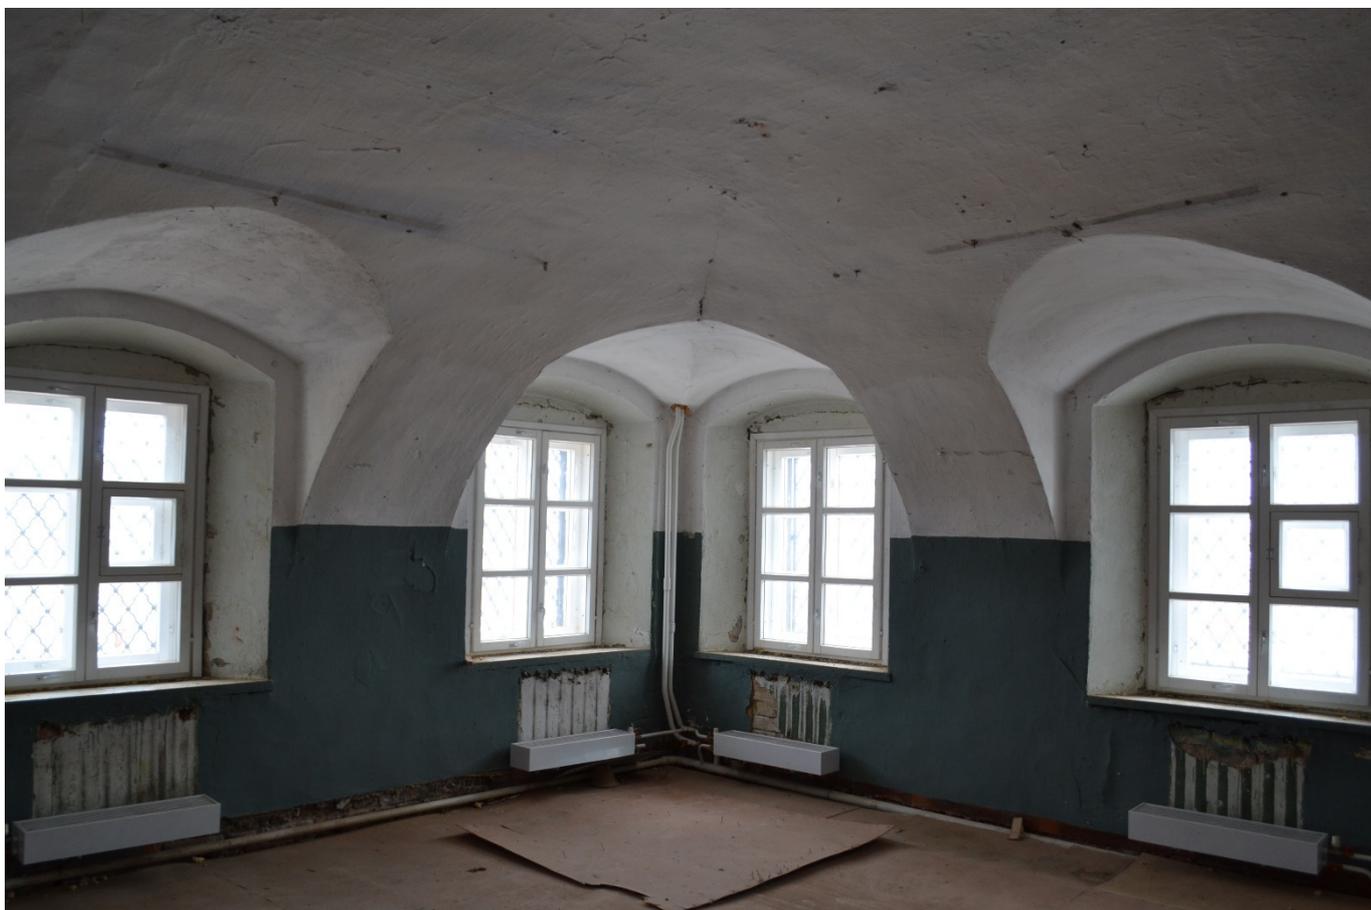
Фото 13. Помещения 1-го этажа. Сводчатые перекрытия.

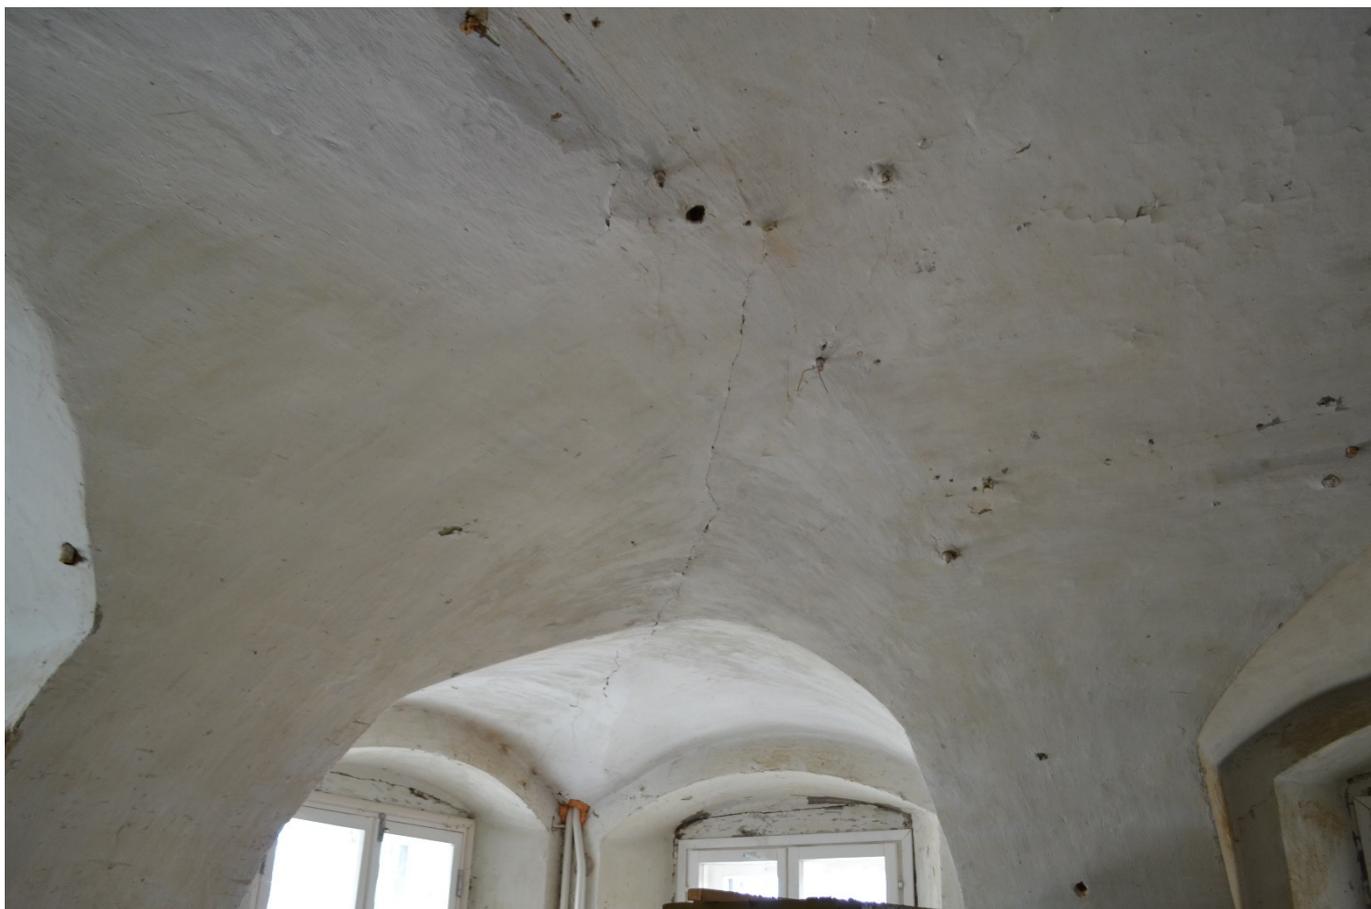
- незначительные усадочные трещины в сводах перекрытий некоторых помещений (в углах).

Фото 14. Трещины в кладке свода перекрытия 1-го этажа.

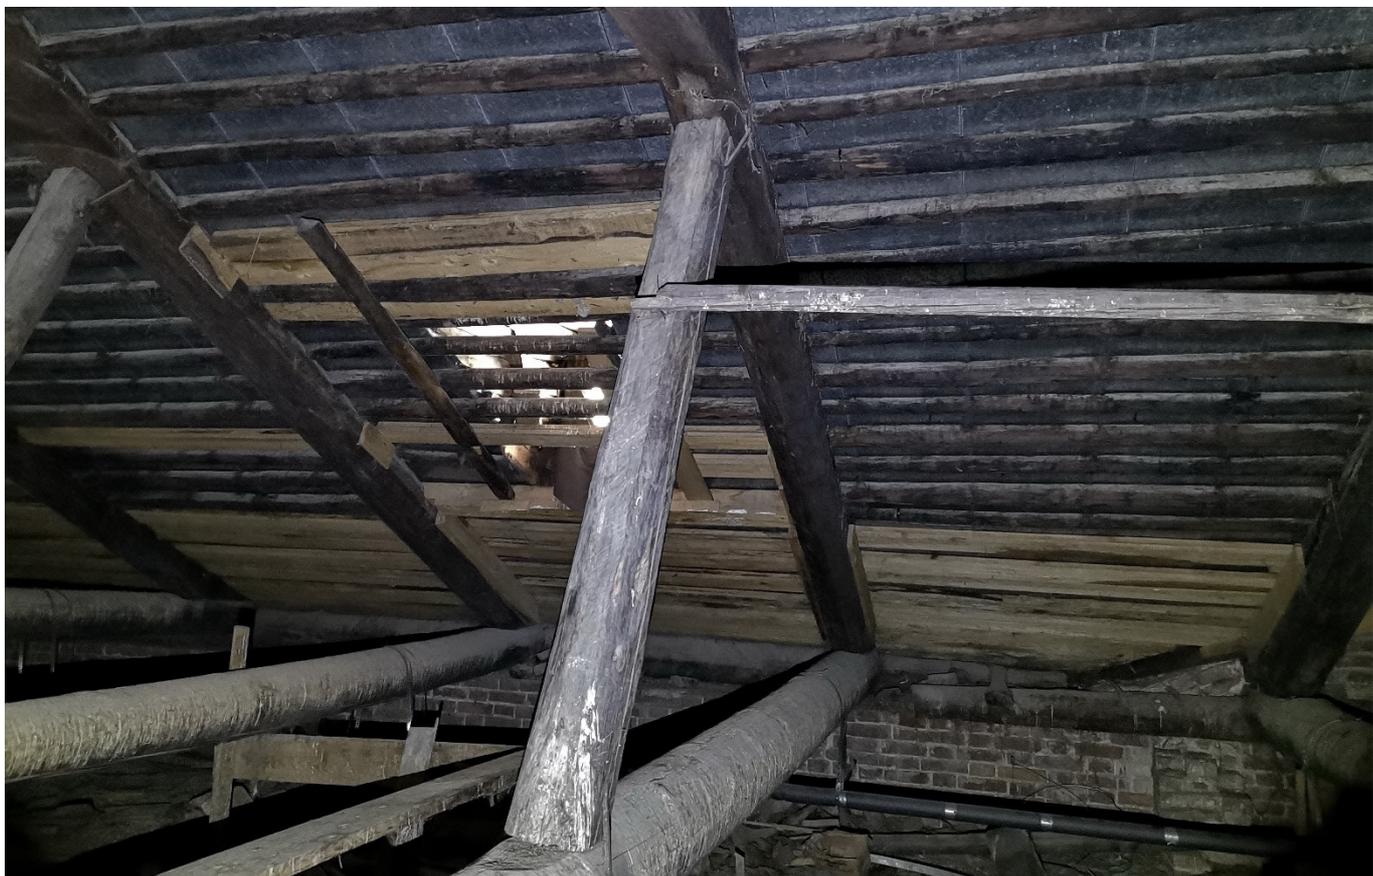
Фото 15. Состояние стропильной системы кровли. Замененные элементы.

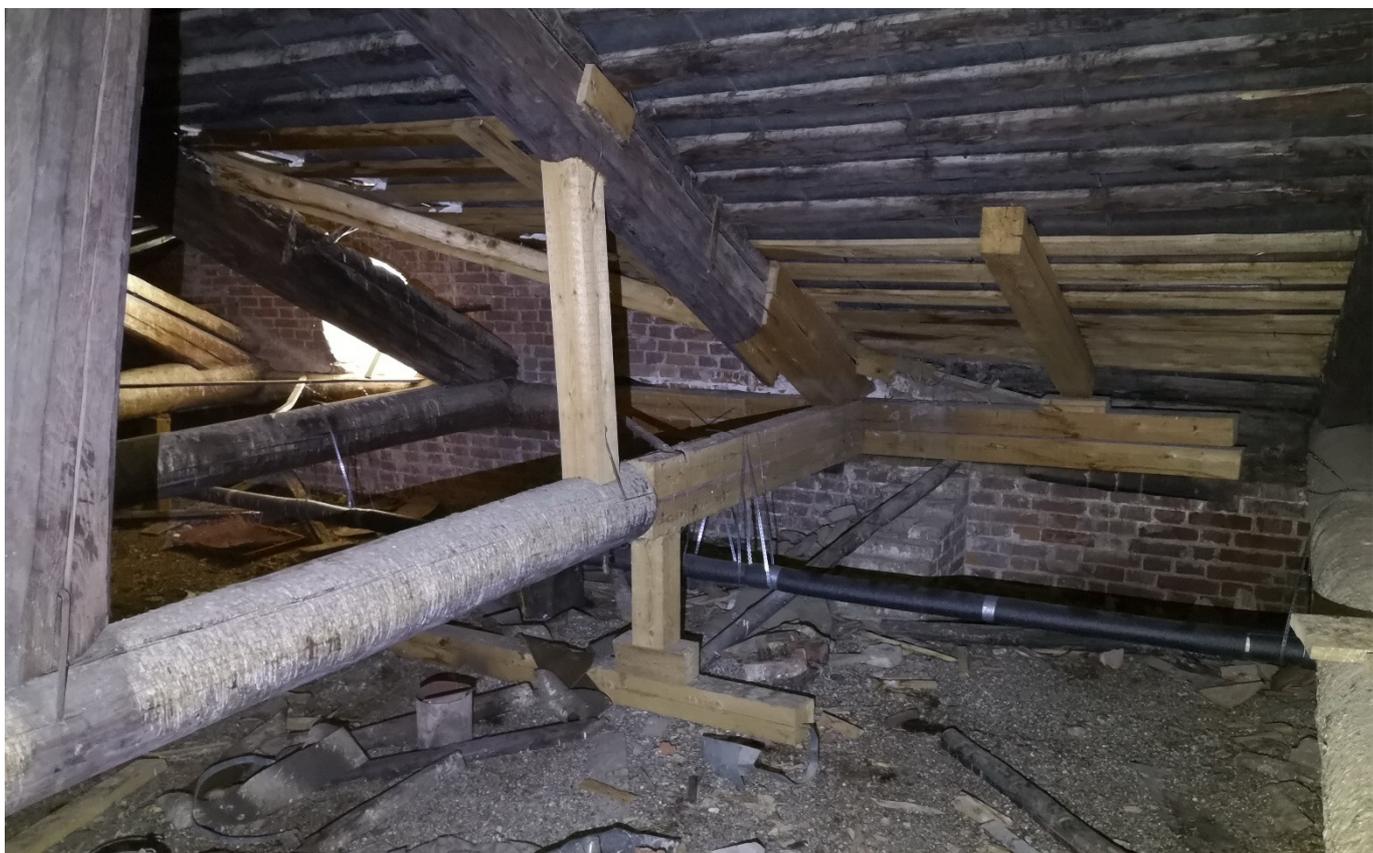
Фото 16. Состояние стропильной системы кровли. Замененные элементы.
