Научно-проектная документация на проведение работ по сохранению  
объекта культурного наследия федерального значения:  
«Дом Щепочкина с росписью, XIX в.», расположенный по адресу: Калужская  
область, пос. Полотняный Завод, ул. Спортсмена, д.8  
(Ремонтно-реставрационные работы по внутренним помещениям)

**Часть 2. Натурные исследования**  
**Том 2. Инженерно-технические исследования**

## Заключение № 023/1-22

Обследование технического состояния строительных конструкций нежилого здания «Дом Щепочкина с росписью XIX века», расположенного по адресу:  
Калужская обл., п. Полотняный Завод, ул. Спортсмена, д. 8

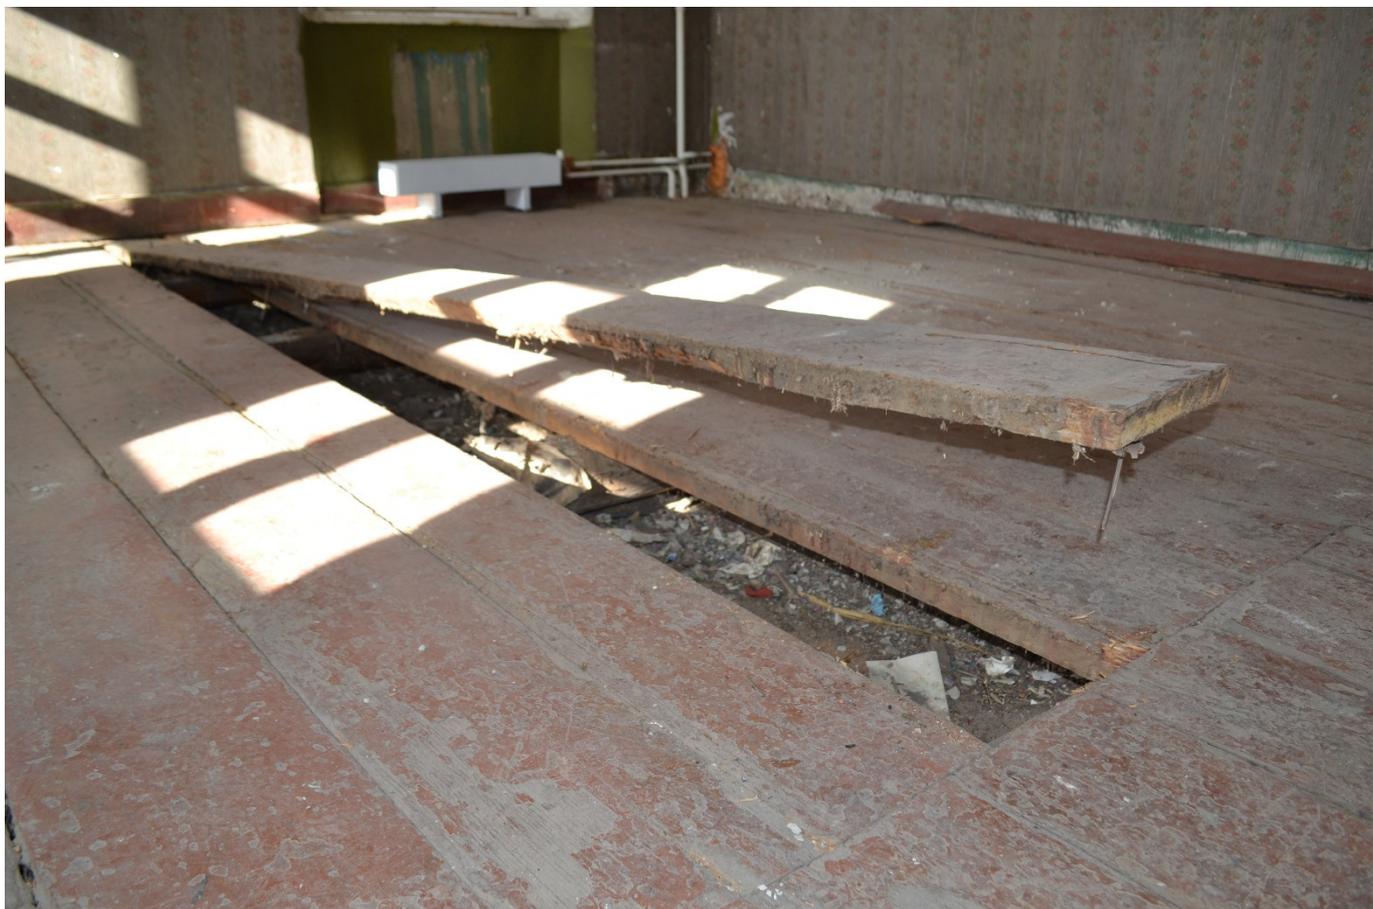
Фото 17. Вскрытие полов для обследования перекрытий.

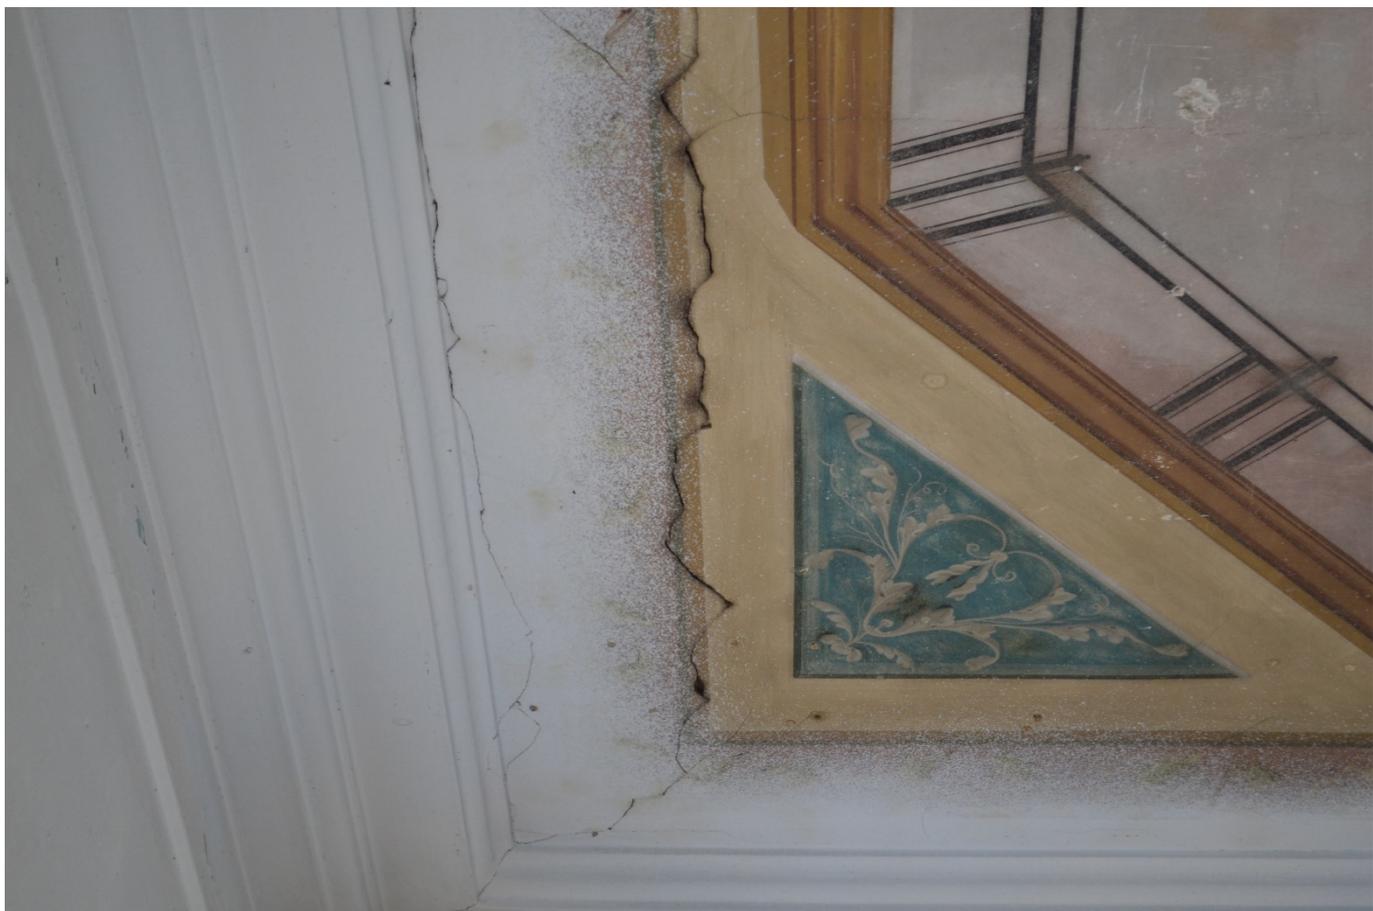
Фото 18. Растрескивание штукатурного слоя потолка.

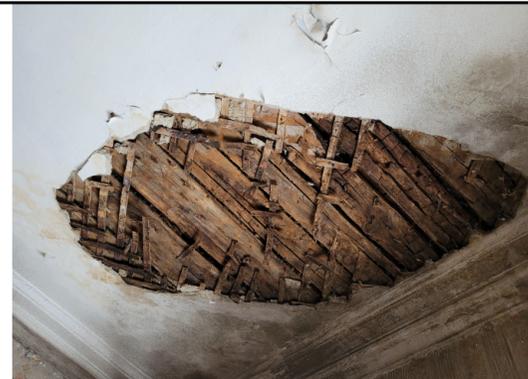
Фото №2 (15.02.2022 г.)

При выполнении зондажа выявлено следующее:  
 - В месте выполнения зонтажа, в местах протечек, наблюдались многочисленные трещины, частичное обрушение в штукатурном слое;  
 - При вскрытии верхних отделочных слоев потолка мы наблюдаем поражение гнилью дранки, дощатой подшивки и несущих балок перекрытия (в местах ранее существующих протечек кровли)

- замена поврежденных элементов перекрытия с последующей отделкой потолка;

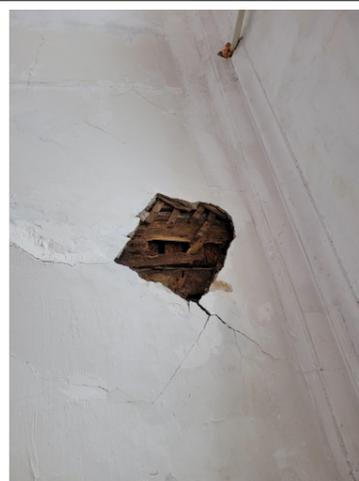
Фото №1 (15.02.2022 г.)

Зондаж ЗН-6 выполнен в междуэтажном (чердачном) перекрытии здания в осях Г-Б размером 570x500 мм.

- В месте выполнения зондажа, в местах протечек, наблюдались многочисленные трещины, частичное обрушение в штукатурном слое;
- При вскрытии верхних отделочных слоев потолка мы наблюдаем поражение гнилью дранки, дощатой подшивки и несущих балок перекрытия (в местах ранее существующих протечек кровли)

- замена поврежденных элементов перекрытия с последующей отделкой

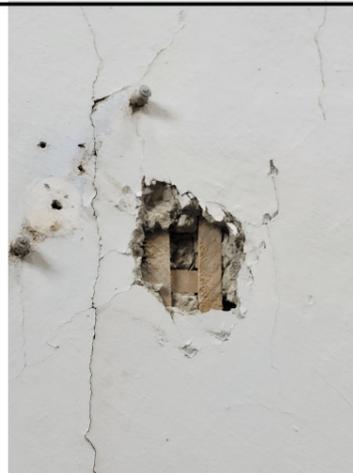
Фото №1 (15.02.2022 г.)

Зондаж ЗН-7 выполнен в междуэтажном (чердачном) перекрытии здания в осях 6-7 размером 190x150 мм.

- В месте выполнения зондажа, в местах протечек, наблюдались многочисленные трещины, частичное обрушение в штукатурном слое;
- При вскрытии верхних отделочных слоев потолка мы наблюдаем нормальное состояние деревянных элементов, промежутки заполнены штукатуркой

- замена поврежденных элементов перекрытия с последующей отделкой

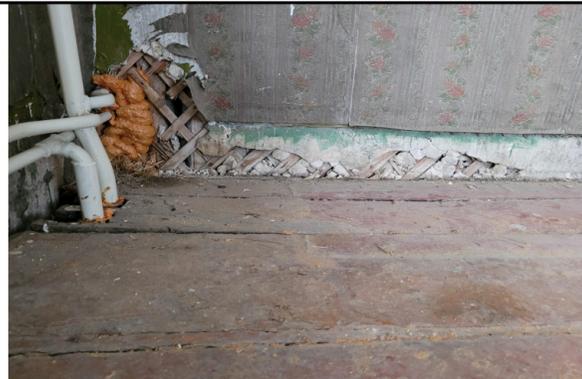
Фото №1 (15.02.2022 г.)

- При вскрытии верхних отделочных слоев (отделки обоями и штукатурного) перегородки мы наблюдаем, что перегородка деревянная, оштукатурена по дранке с последующей более ранней окраской, после чего, без расчистки старых отделочных слоев, перегородка была оклеена обоями. На наблюдаемом участке мы видим локальное разрушение штукатурного слоя, деструкцию деревянной дранки, а так же более ранний окрасочный слой сохранился лишь местами. Места прохождения труб заделаны монтажной пеной.

- замена поврежденных элементов стен с последующей отделкой в соответствии с проектом приспособления;
