Научно-проектная документация  
на выполнение капитального ремонта здания театра  
(сохранение объекта культурного наследия регионального значения  
**«Областной драматический театр, 1958 г.»**,  
расположенного по адресу: Калужская область, г. Калуга, пл. Театральная, д.1.  
(приспособление помещений чердачного пространства  
для современного использования с заменой кровли))

**Раздел II: Комплексные научные исследования.**  
**Часть 2: Натурные исследования**  
**Том 2: Инженерно-технические исследования**  
4350/1-2022-ОИ2

## Заключение № 105/1-22

Раздел: **Обследование технического состояния  
строительных конструкций**

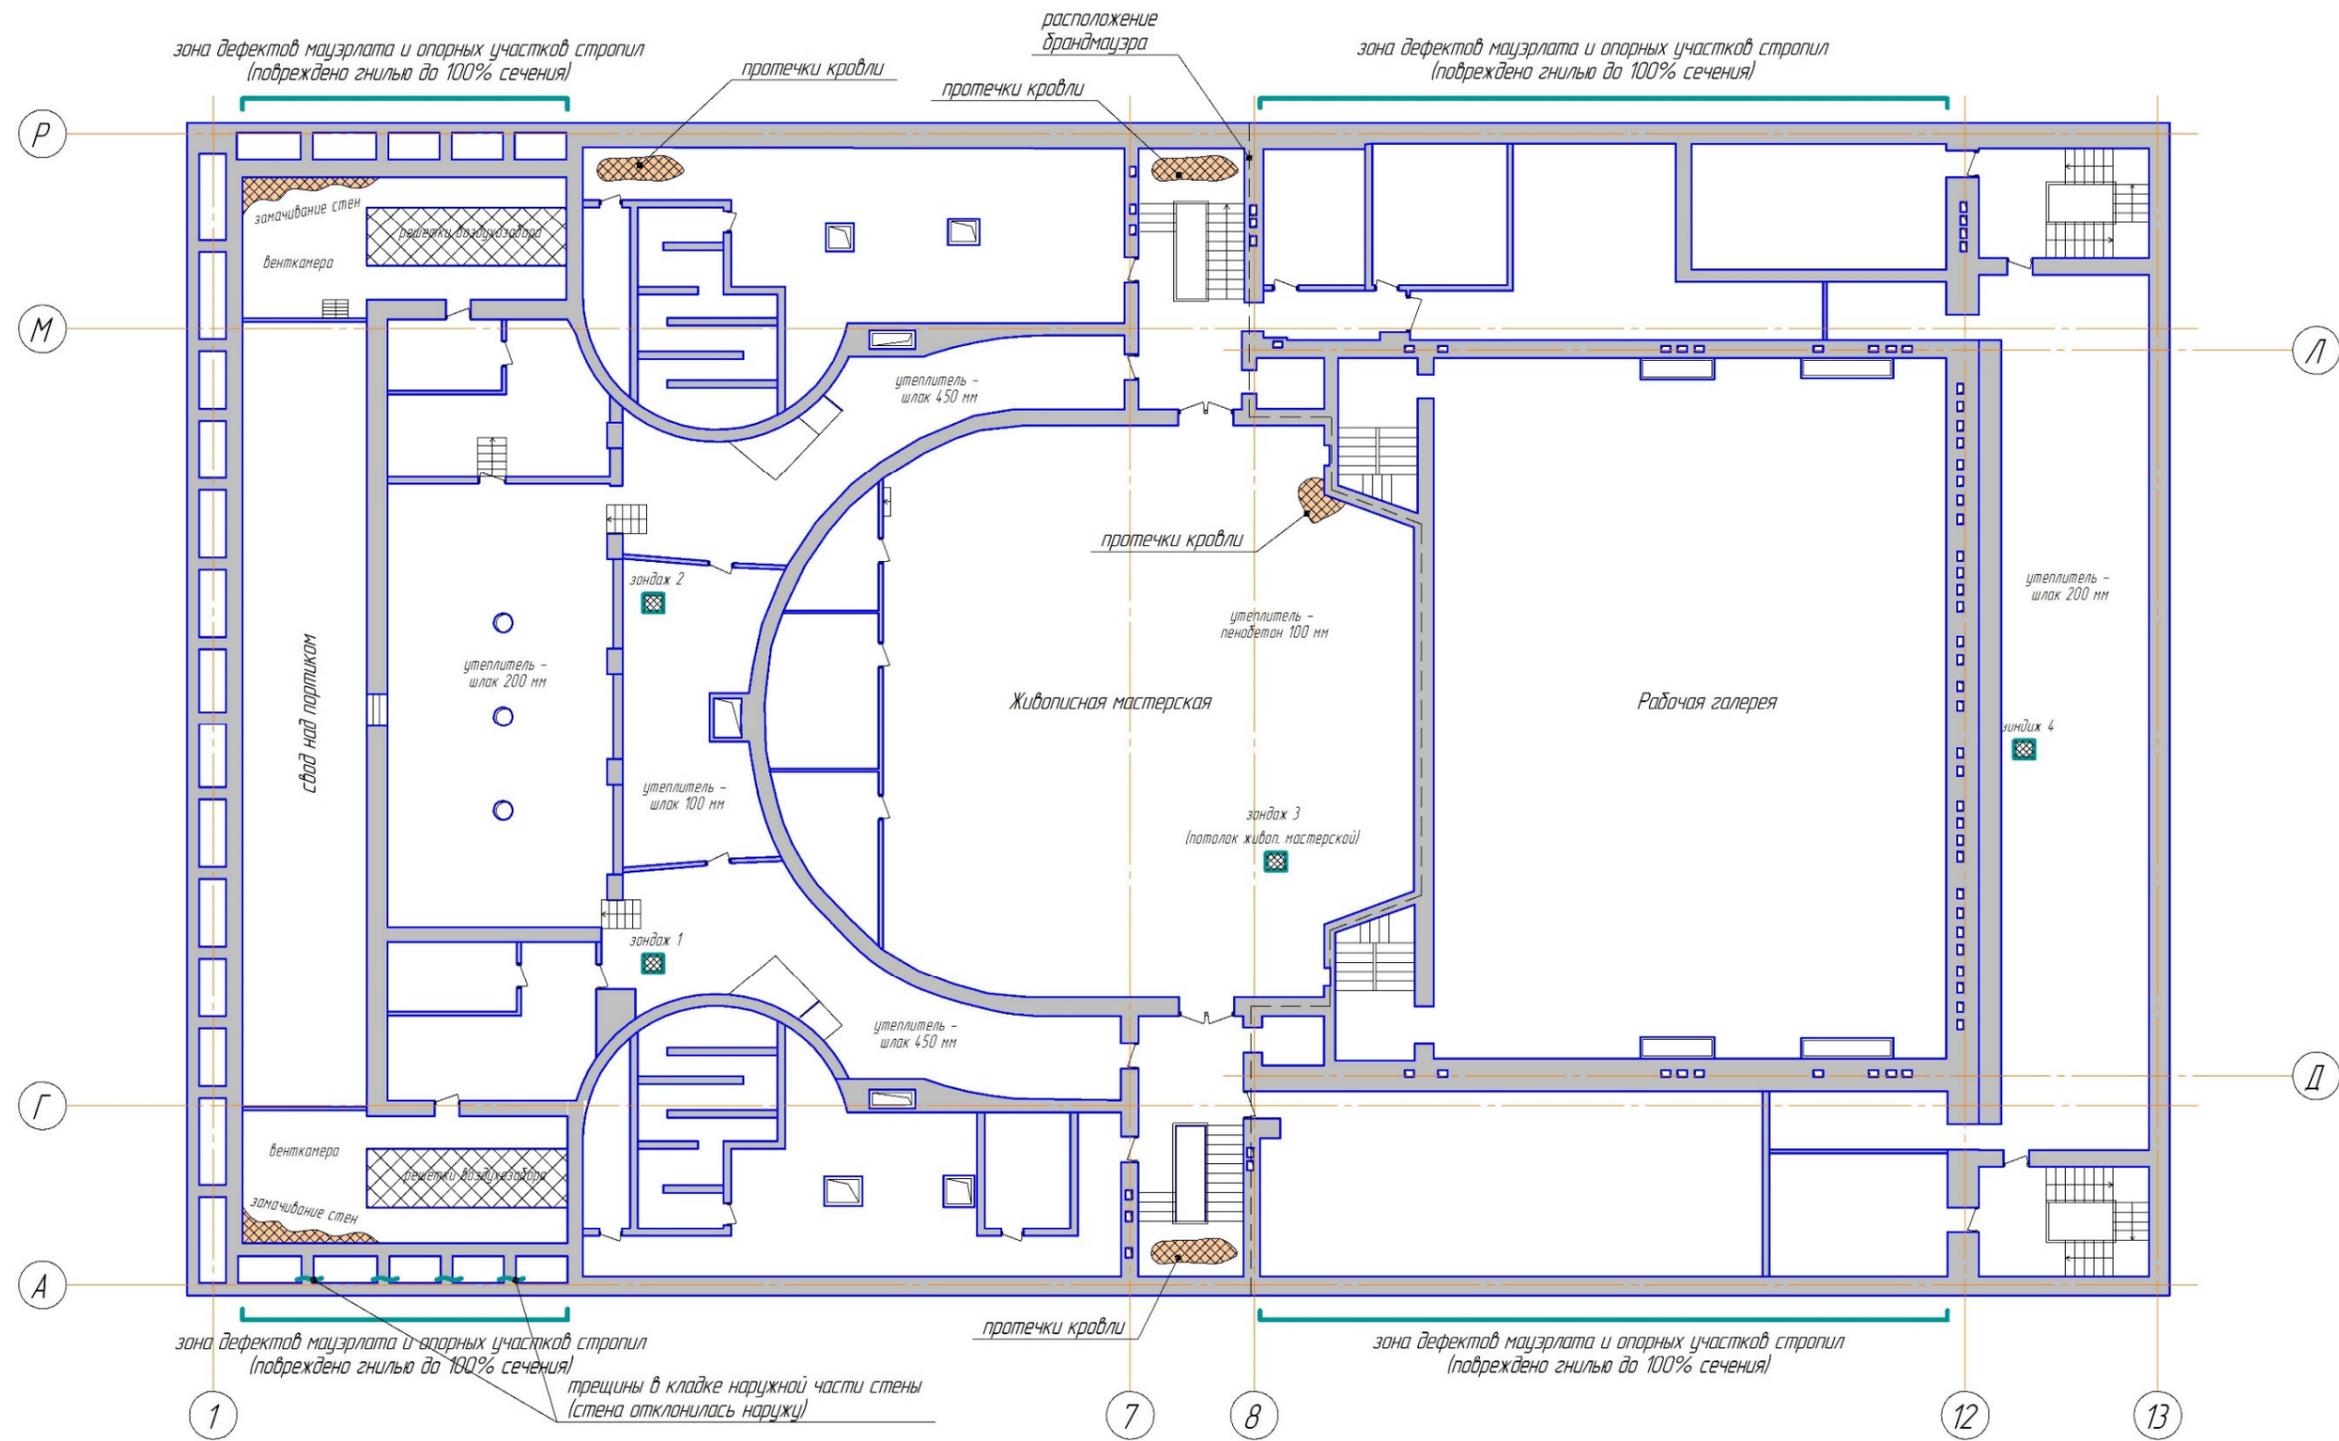
План вихничского чердака

Зона 1 (перекрытие над коридором) – монолитная ЖБ плита 100 мм (бетон В20) по монолитным ЖБ балкам 200x300(н) мм с шагом 1500 мм. Утеплитель – шлак 450 мм.  
 Зона 2 (перекрытие над малой сценой) – монолитная ЖБ плита 100 мм (бетон В20) по монолитным ЖБ балкам 200x300(н) мм с шагом 1500 мм. Утеплитель – шлак 100 мм.  
 Зона 3 (перекрытие над живописной мастерской) – монолитная ЖБ плита 80 мм (бетон В20), подвешена к стальным фермам из уголка. Утеплитель – пенобетон 100 мм.  
 Зона 4 (перекрытие над складами декораций) – монолитная ЖБ плита 100 мм (бетон В20) по монолитным ЖБ балкам 200x300(н) мм с шагом 1500..2600 мм. Утеплитель – шлак 200 мм.

Полы живописной мастерской: монолитная ЖБ плита 120 мм (бетон В25) по стальным фермам из спаренных швеллеров, установленных с шагом 3400 мм.  
 К этим же фермам крепятся стальные несущие балки потолка зрительного зала.  
 Потолок живописной мастерской – монолитная ЖБ плита 80 мм (бетон В20), закрепленная к стальным фермам из уголка, установленным с шагом ≈3500мм.  
 Утеплитель – пенобетон 100 мм. На этих же фермах лежат опорные балки стропил кровли.

Полы рабочей галереи – деревянные рейки из бруса, уложенные по стальным балкам и фермам из уголка.  
 Потолок рабочей галереи – сборные ЖБ плиты, уложенные по стальным фермам. В центральной части выполнены люки системы дымоудаления.

Участки покрытия над калориферными и лестничными клетками выполнены из монолитных ЖБ плит по монолитным ЖБ балкам 200x300 мм.  
 Поверх ЖБ плит выполнен утеплитель из пенобетона 100 мм и уложены стропила основной кровли. Остальные участки кровли – без утепления.

Сечения элементов стропильной системы:  
 – мауэрлат –  $\Phi 200$  мм;  
 – стропила –  $\Phi 160..230$  мм;  
 – стойки –  $\Phi 150$  мм;  
 – балки – брус 100x200 мм

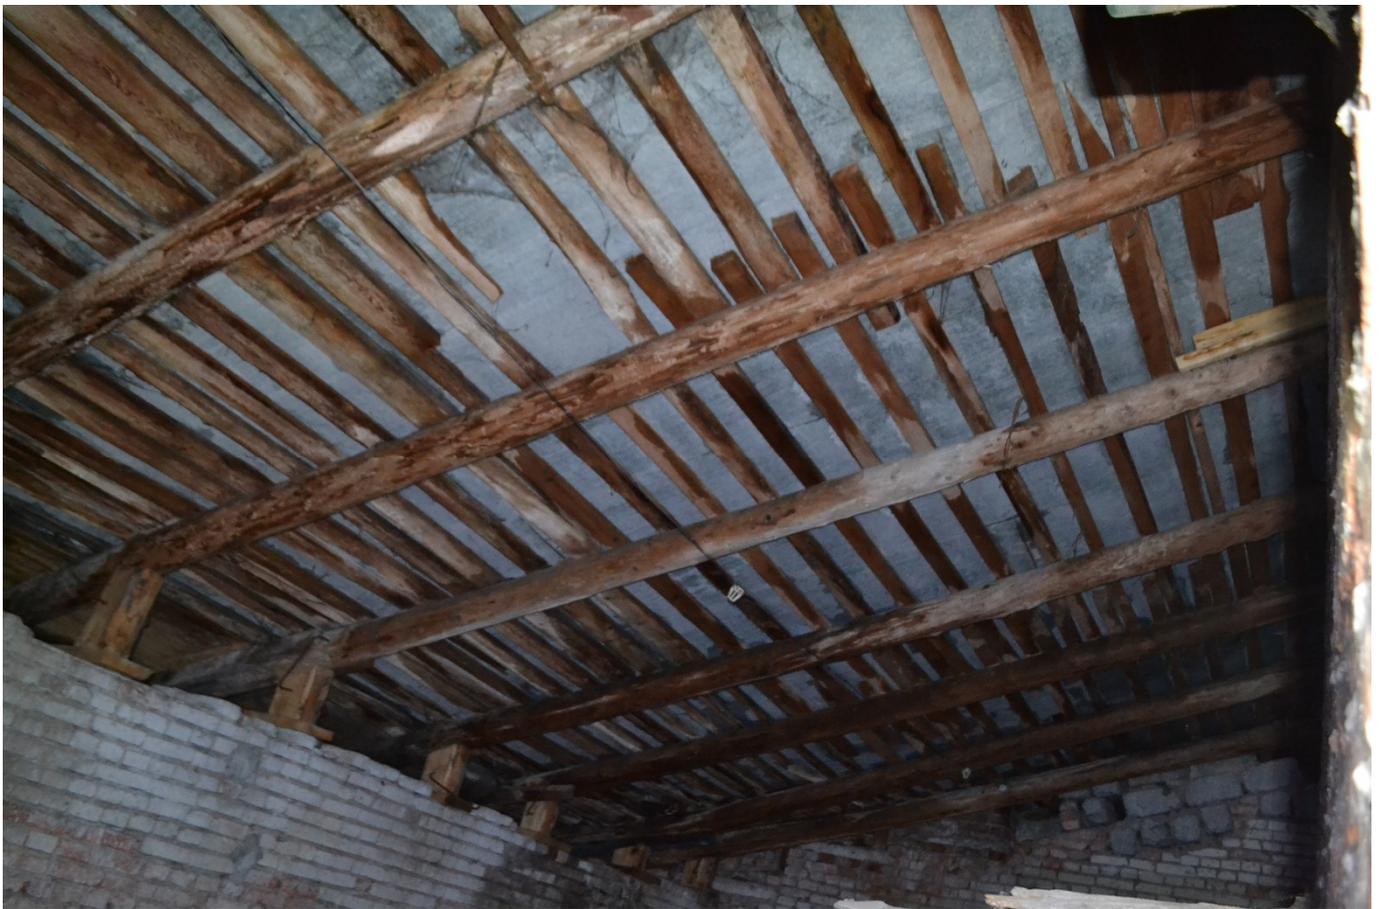
Фото 3. Стропильная система. Общий вид. Подпорки стропил.

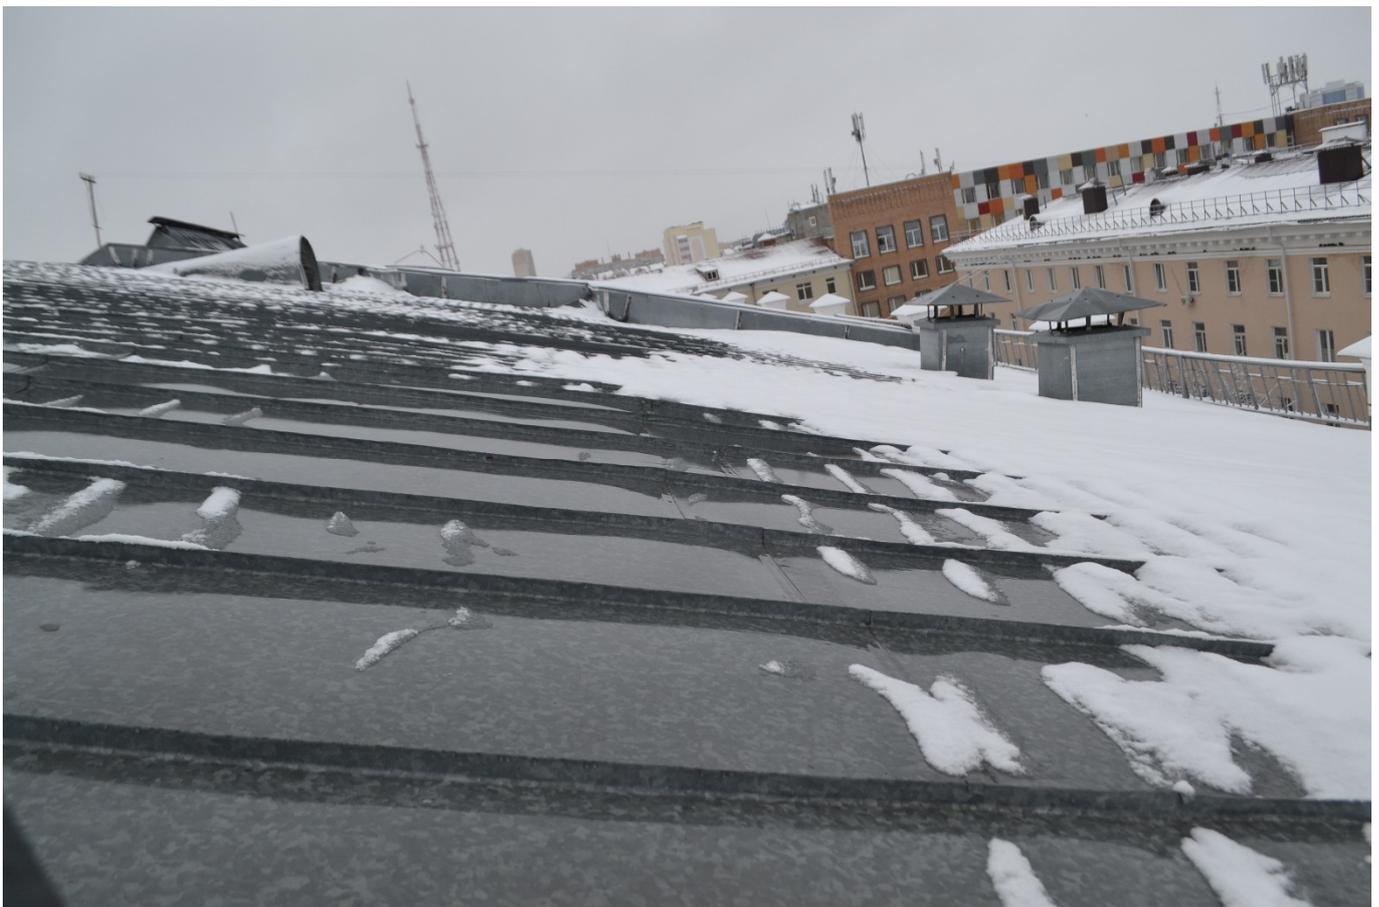
Фото 4. Покрытие кровли.

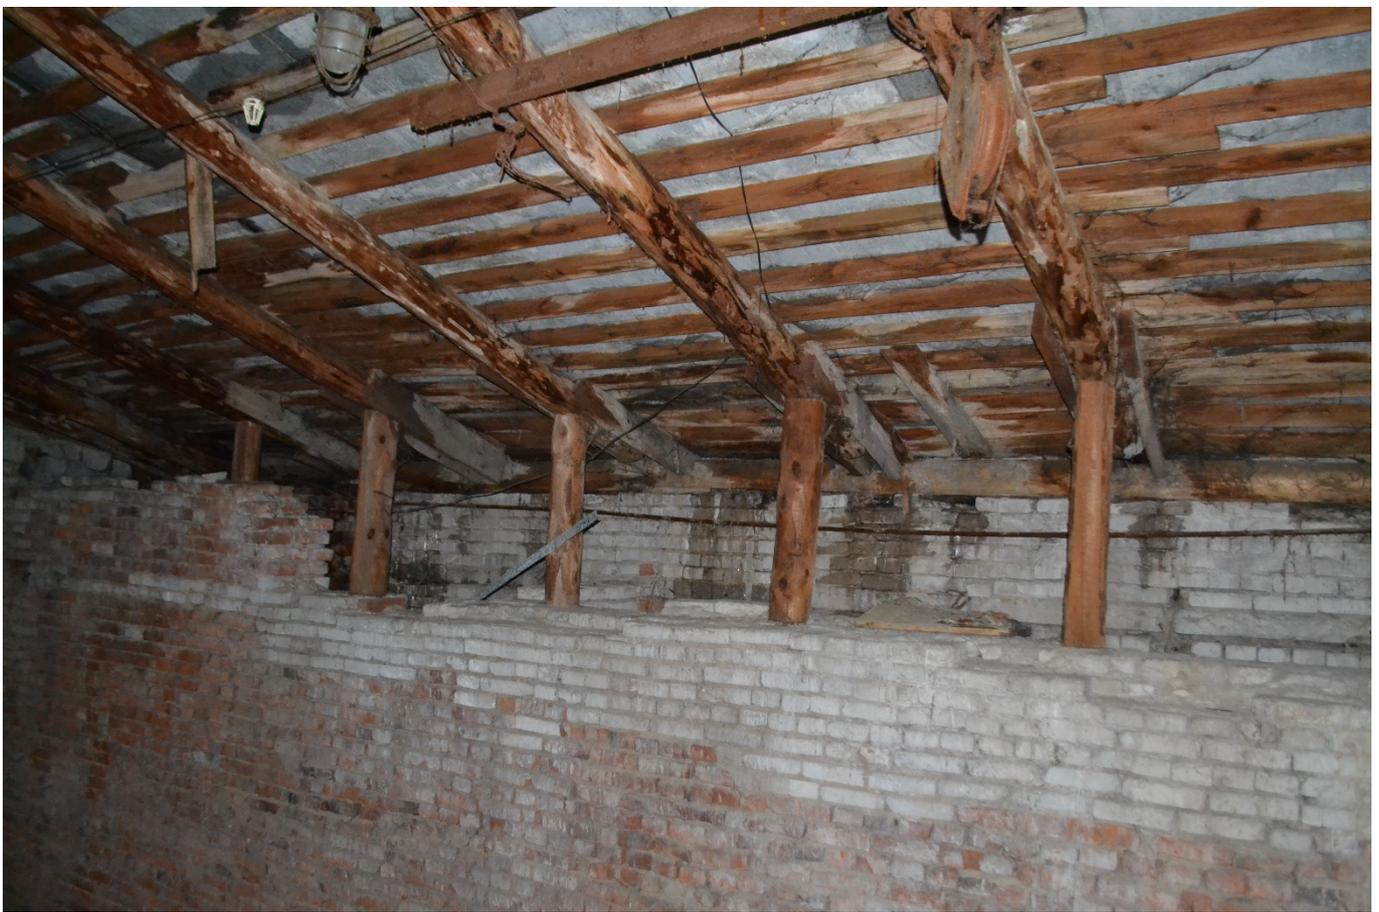
Фото 7. Подпорки стропил (зона в осях 1-3/).

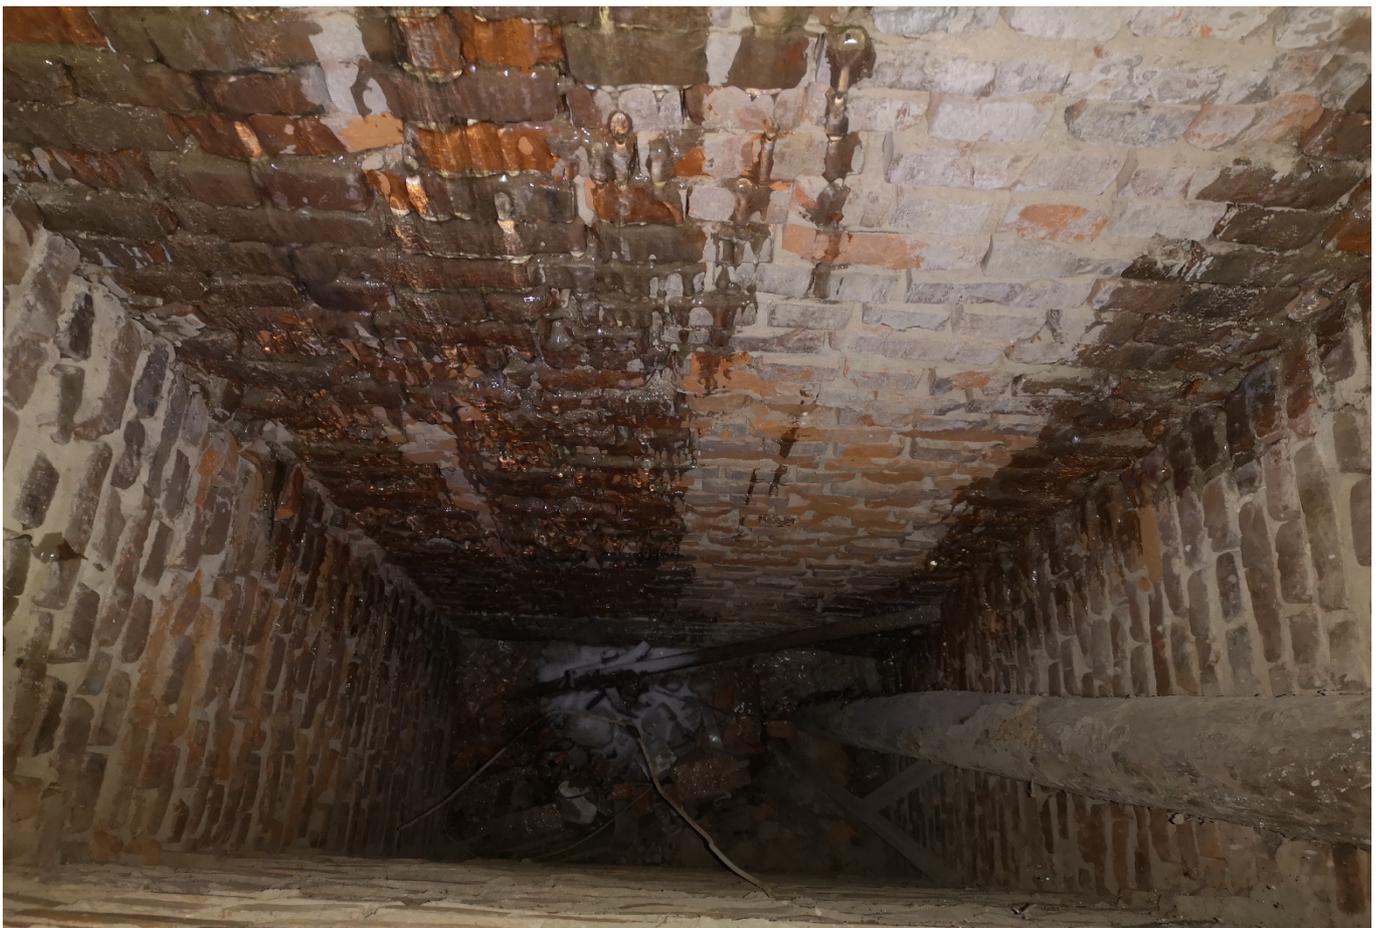
Фото 8. Замачивание стен, трещины в кирпичной кладке.

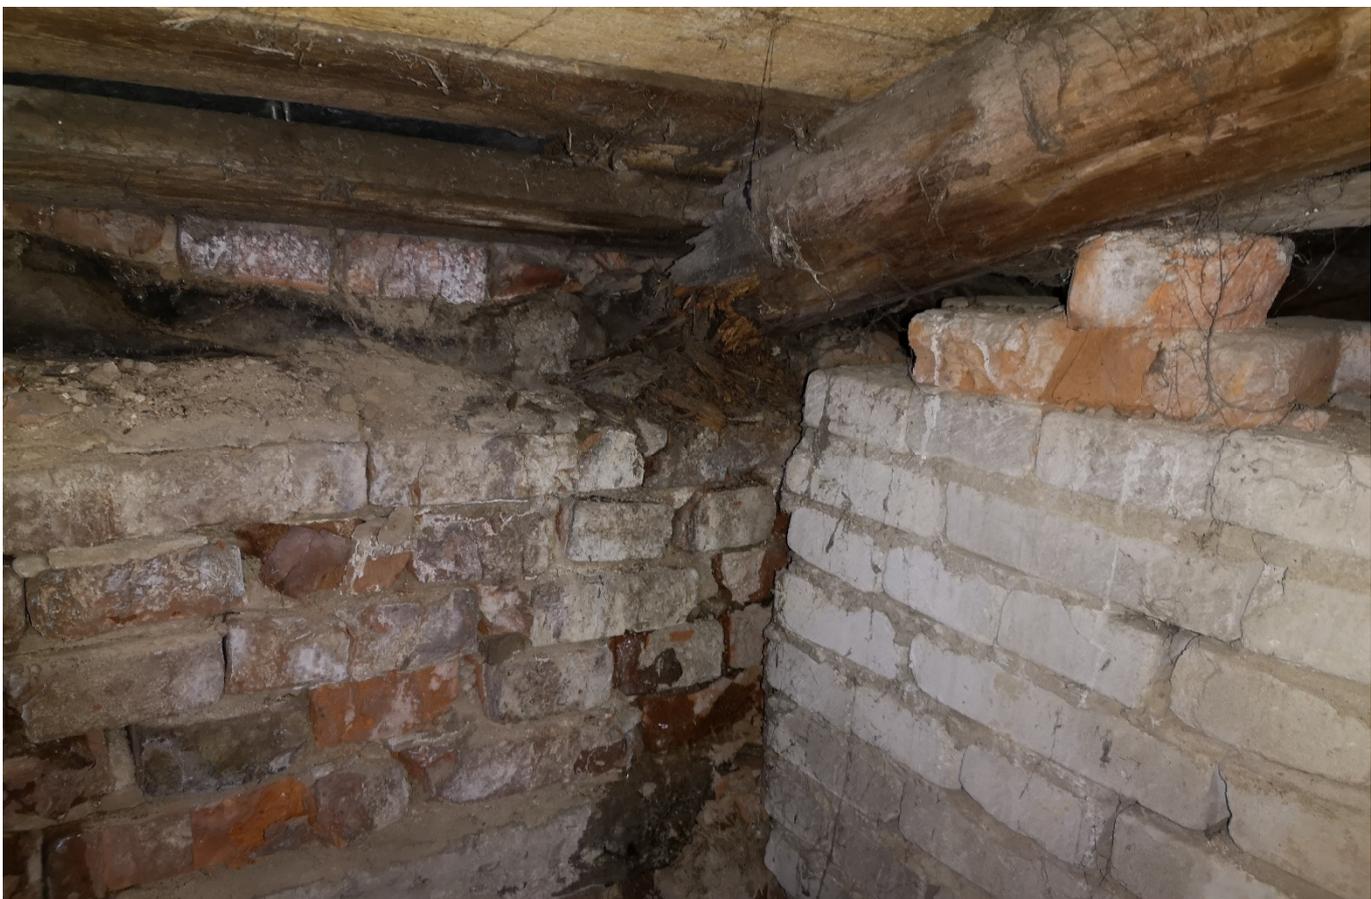
Фото 9. Разрушение мауэрлата, стропильной ноги (зона в осях 1-3/А).

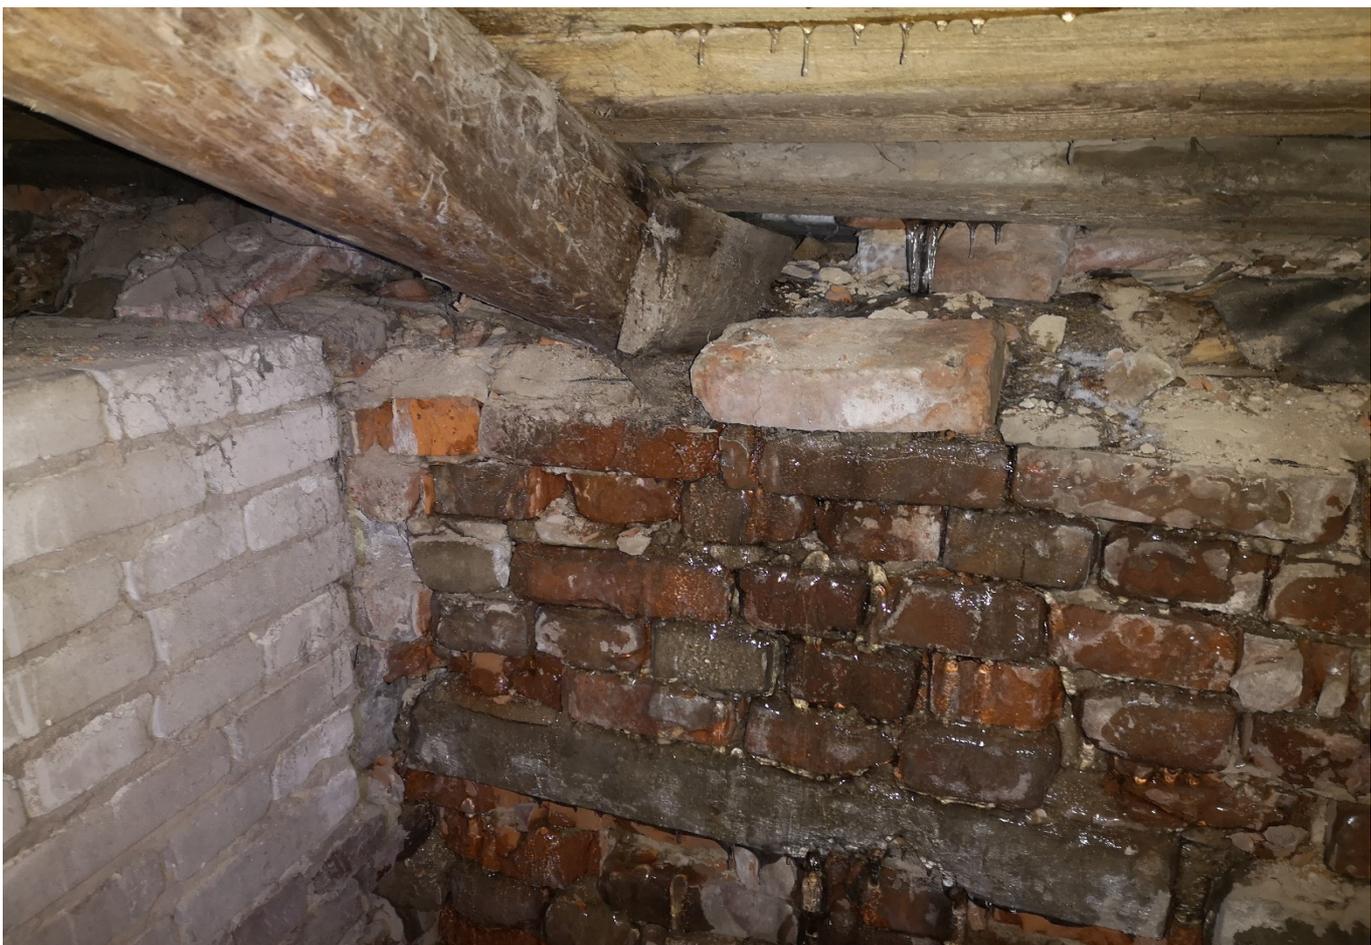
Фото 10. Разрушение мауэрлата, стропильной ноги.

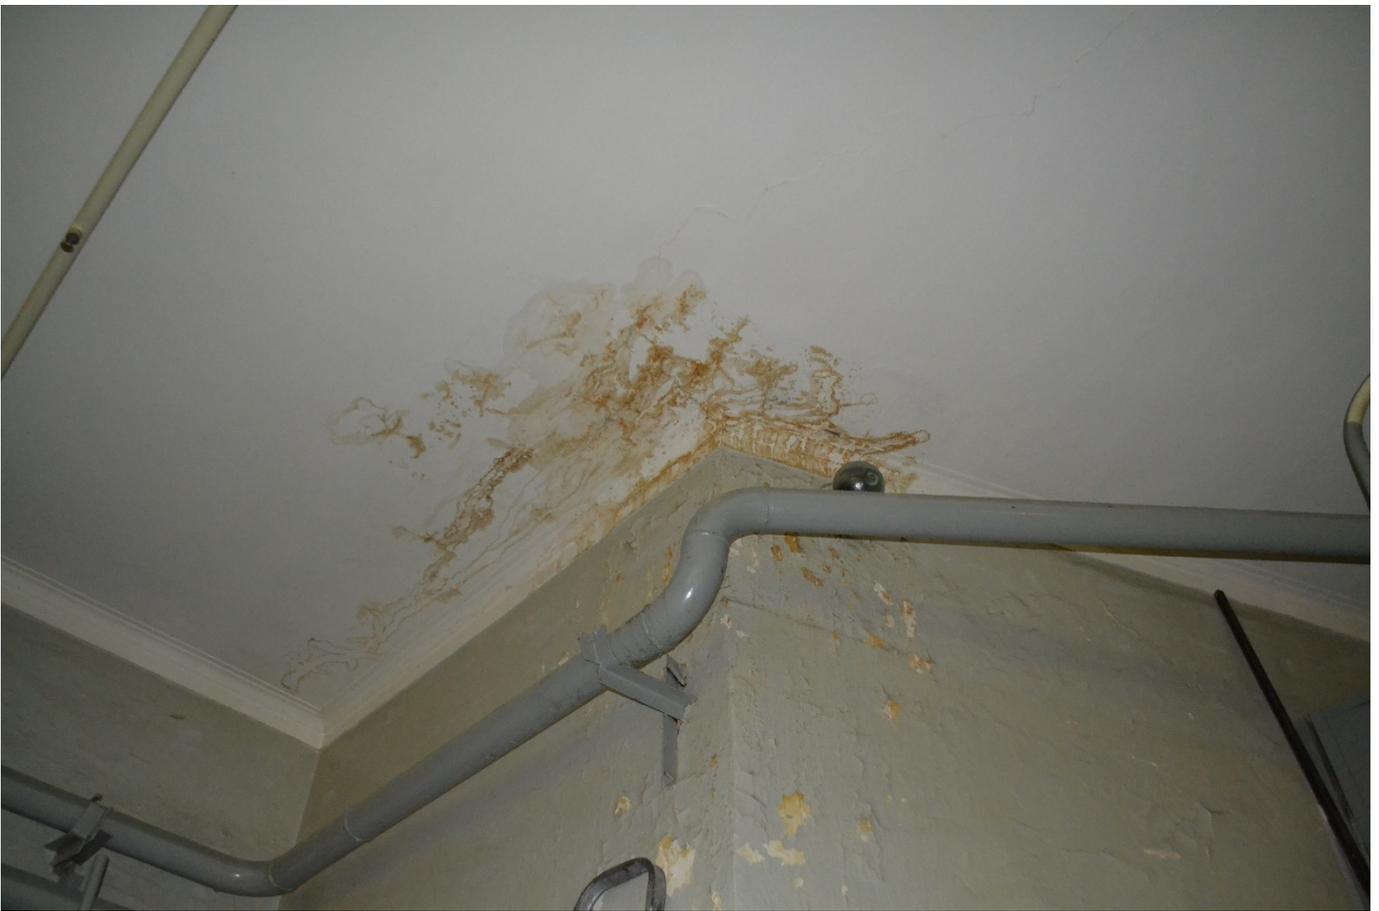
Фото 11. Следы протечек кровли.

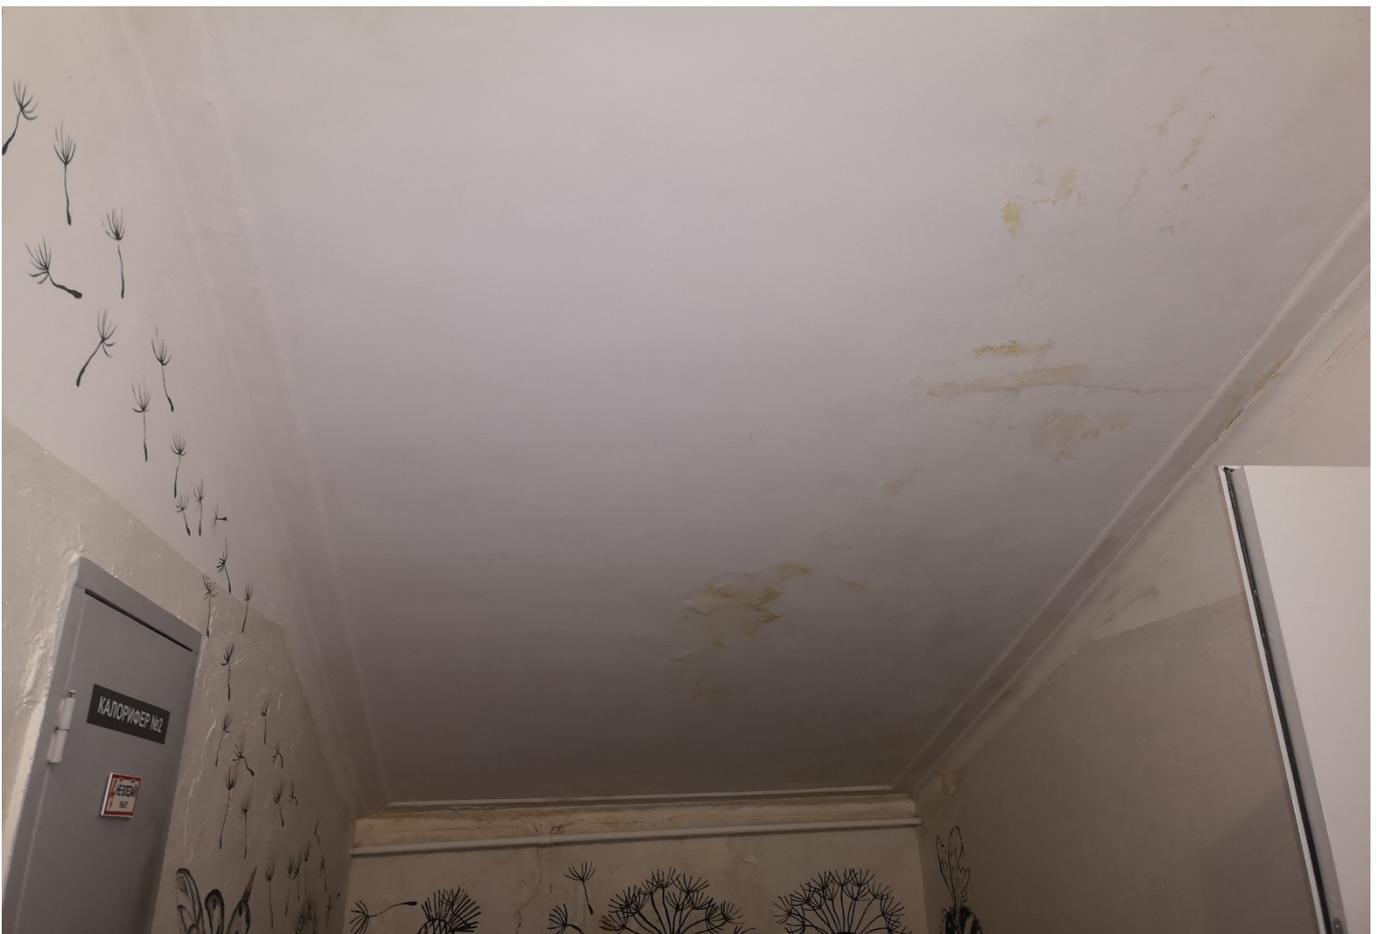
Фото 12. Следы протечек кровли.

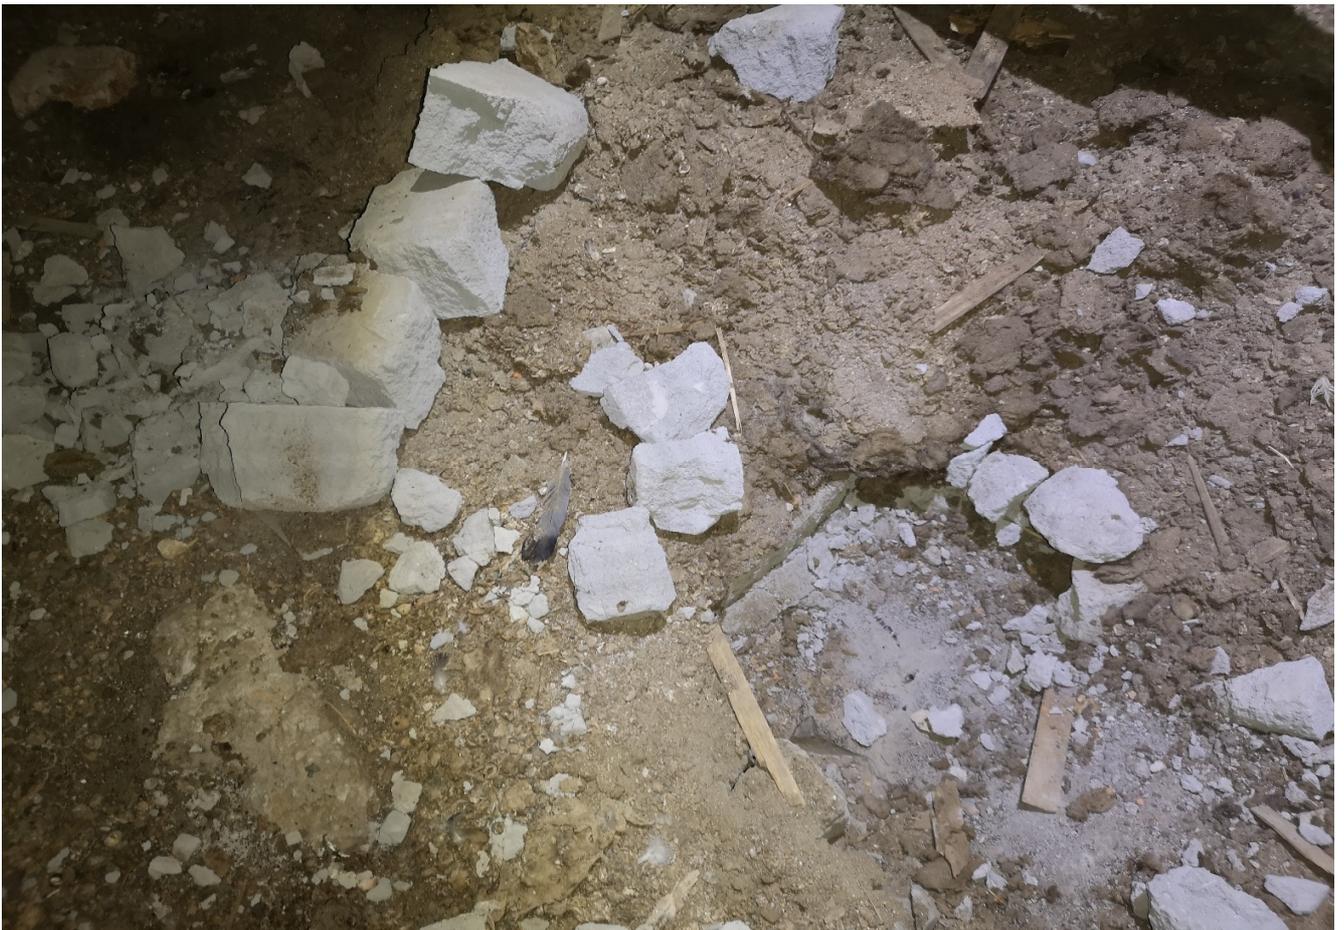
Фото 24. Зондаж №3 над живоп. мастерской.
