АКТ

ГОСУДАРСТВЕННОЙ ИСТОРИКО-КУЛЬТУРНОЙ ЭКСПЕРТИЗЫ

документации, за исключением научных отчетов о выполненных археологических полевых работах, содержащей результаты исследований, в соответствии с которыми определяется наличие или отсутствие объектов, обладающих признаками объекта культурного наследия, на земельных участках, подлежащих воздействию земляных, строительных, мелиоративных, хозяйственных работ, предусмотренных статьей 25 Лесного кодекса Российской Федерации работ по использованию лесов (за исключением работ, указанных в пунктах 3, 4 и 7 части 1 статьи 25 Лесного кодекса Российской Федерации) и иных работ по объекту «Расчистка р. Лужа в районе г. Малоярославец Калужской области».

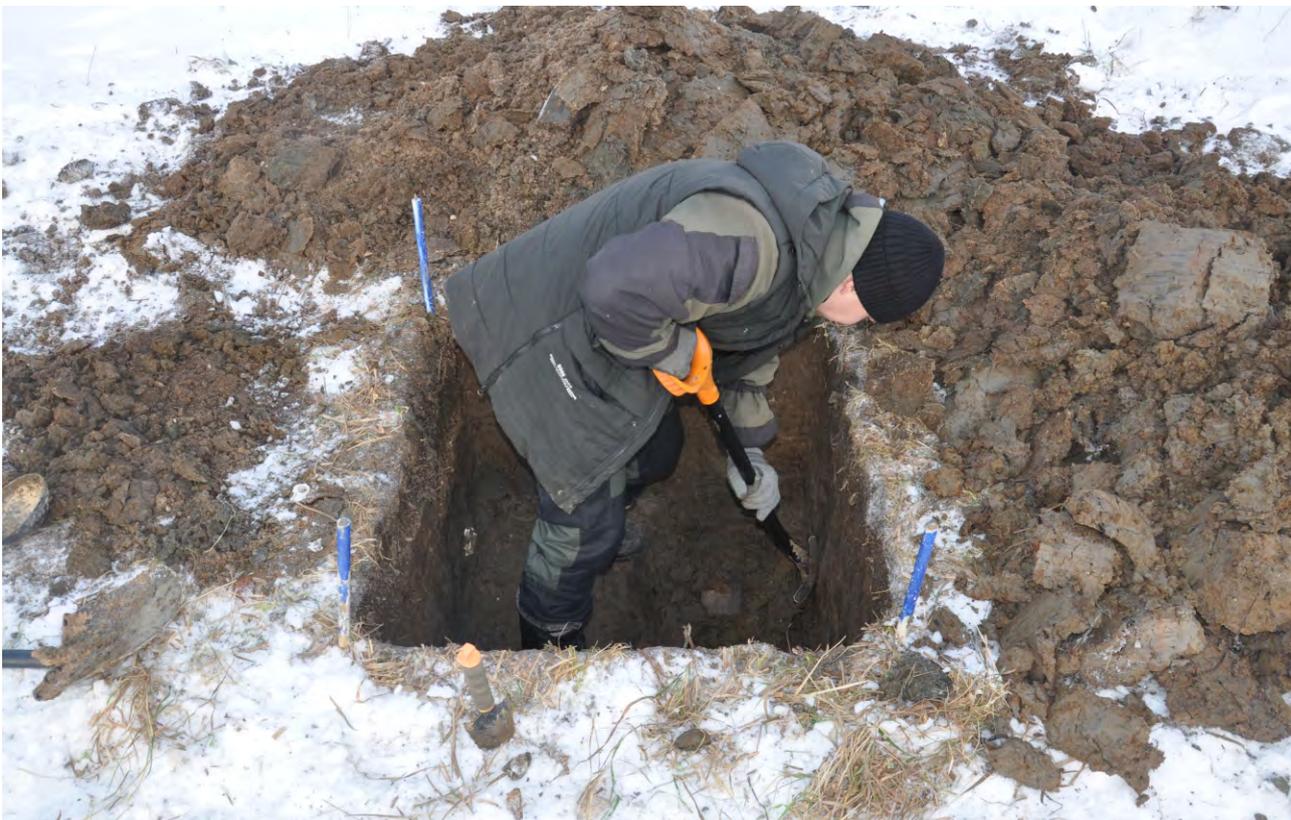
На площадке 4, в шурфе 2, выявлен участок сохранившегося культурного слоя объекта культурного наследия федерального значения «Городище «Малоярославецкое», XI - XIII вв., XIV - XVII вв. н. э.¹. По результатам обследования границы ОКН «Городище «Малоярославецкое» были уточнены и расширены.

Рис. 10. Археологическое обследование земельного участка в зоне работ по объекту «Расчистка р. Луза в районе г. Малоярославец Калужской области». Калужская область, г. Малоярославец. 2022 г. Площадка 4. Шурф 2. Процесс зачистки борта. Вид с Ю.

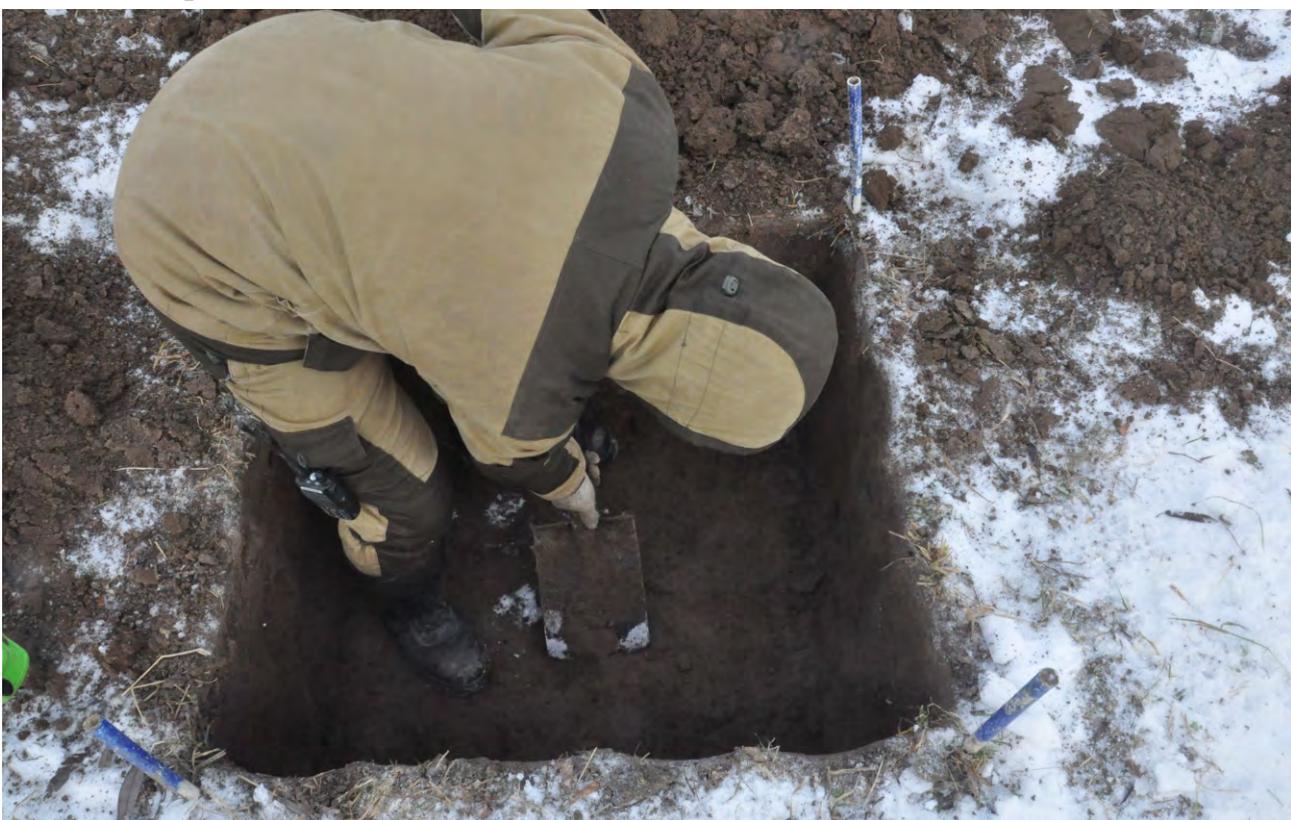
Рис. 11. Археологическое обследование земельного участка в зоне работ по объекту «Расчистка р. Луза в районе г. Малоярославец Калужской области». Калужская область, г. Малоярославец. 2022 г. Площадка 4. Шурф 9. Процесс зачистки пласта. Вид с Ю.

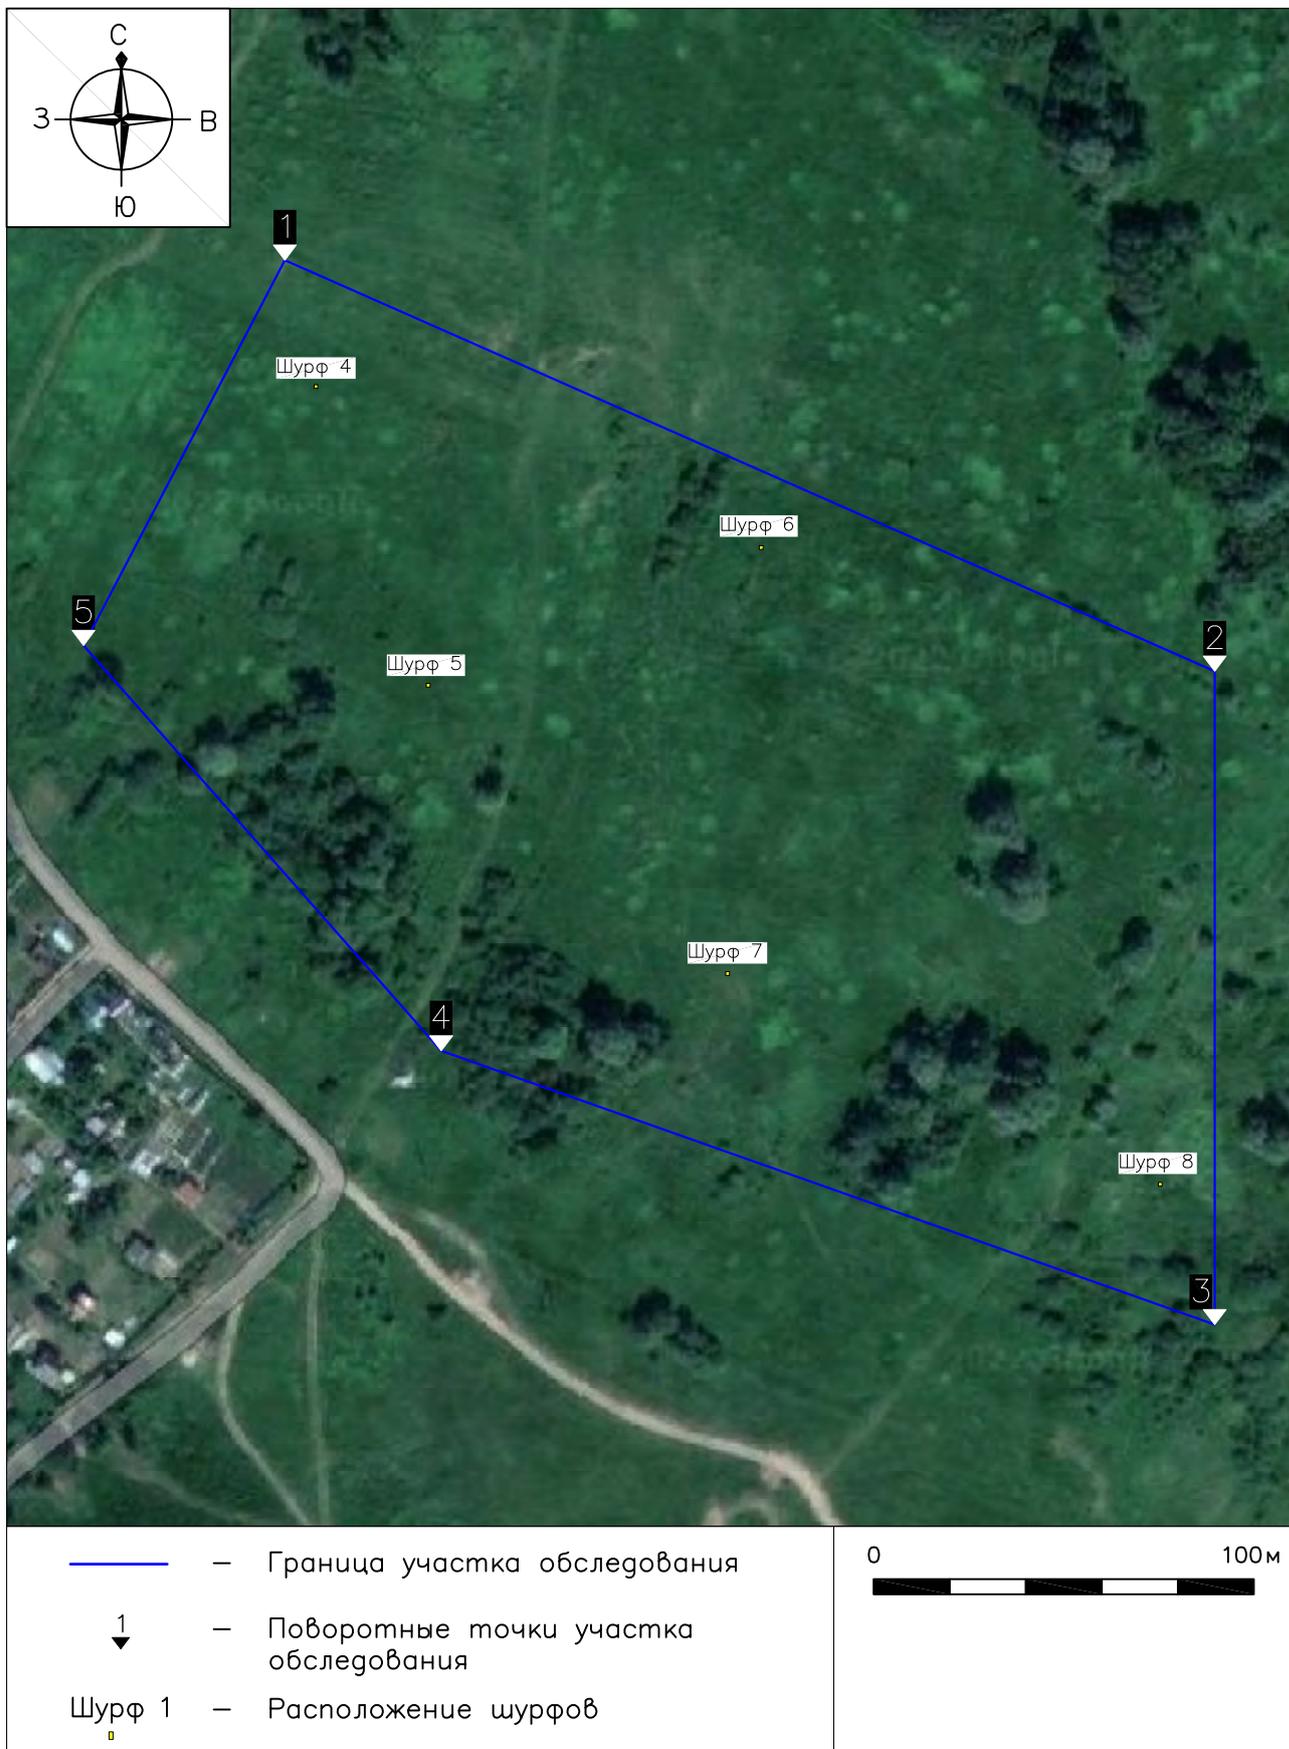
Рис. 13. Археологическое обследование земельного участка в зоне работ по объекту «Расчистка р. Лужа в районе г. Малоярославец Калужской области». Калужская область, г. Малоярославец, 2022 г. Площадка 1. Поворотные точки площадки обследования и места заложения шурфов на космоснимке 2022 г.

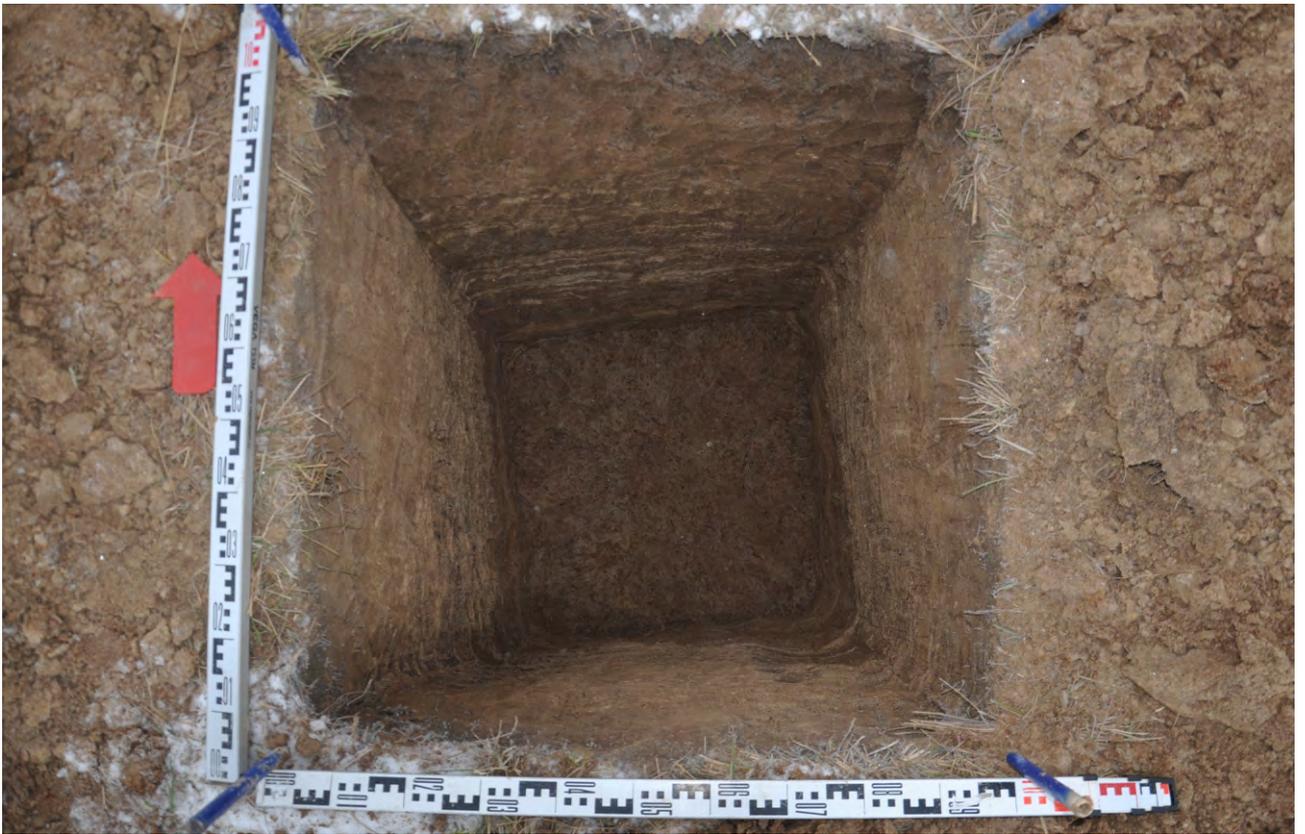
Рис. 32. Археологическое обследование земельного участка в зоне работ по объекту «Расчистка р. Лужа в районе г. Малоярославец Калужской области». Калужская область, г. Малоярославец. 2022 г. Площадка 1. Шурф 4. Материк (основание пласта 8). Вид с Ю.

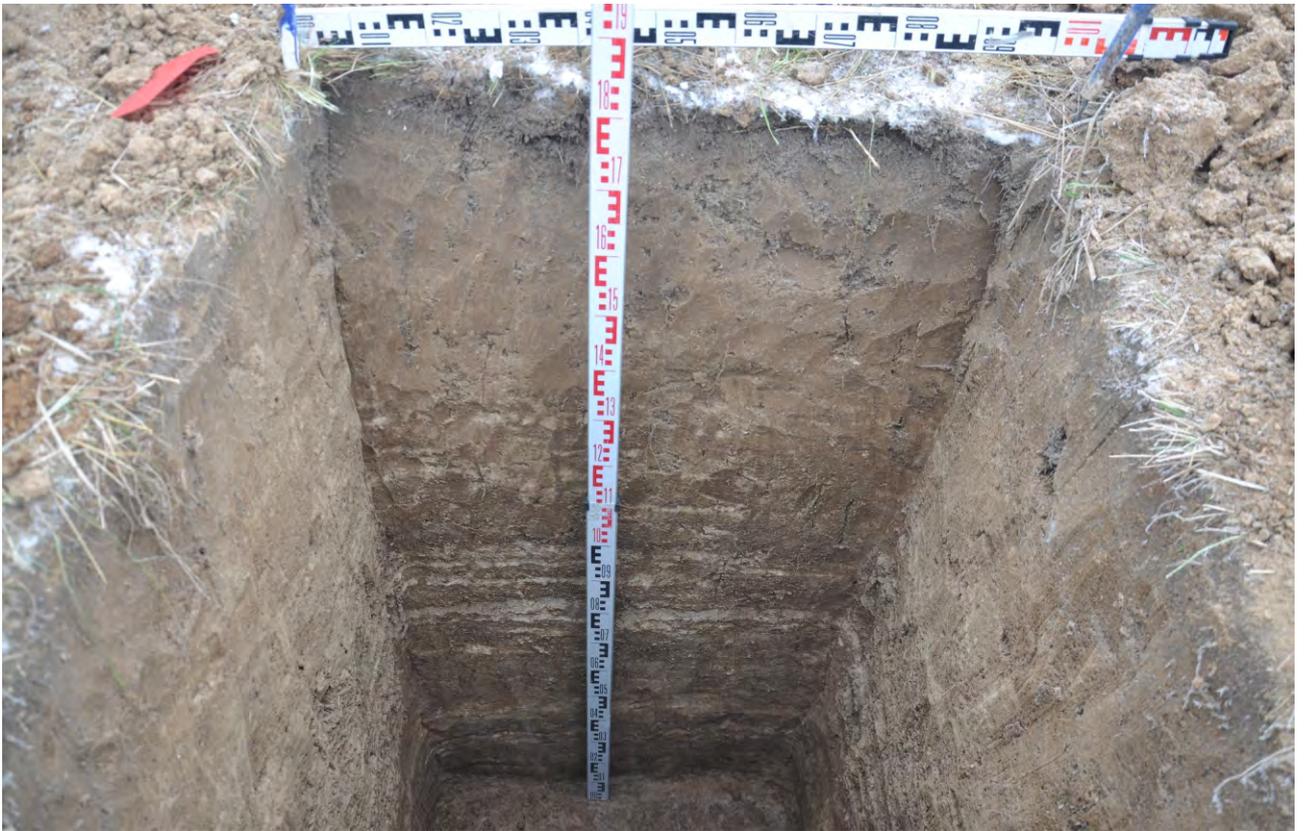
Рис. 34. Археологическое обследование земельного участка в зоне работ по объекту «Расчистка р. Луза в районе г. Малоярославец Калужской области». Калужская область, г. Малоярославец. 2022 г. Площадка 1. Шурф 4. Северный борт (контрольный прокоп). Вид с Ю.

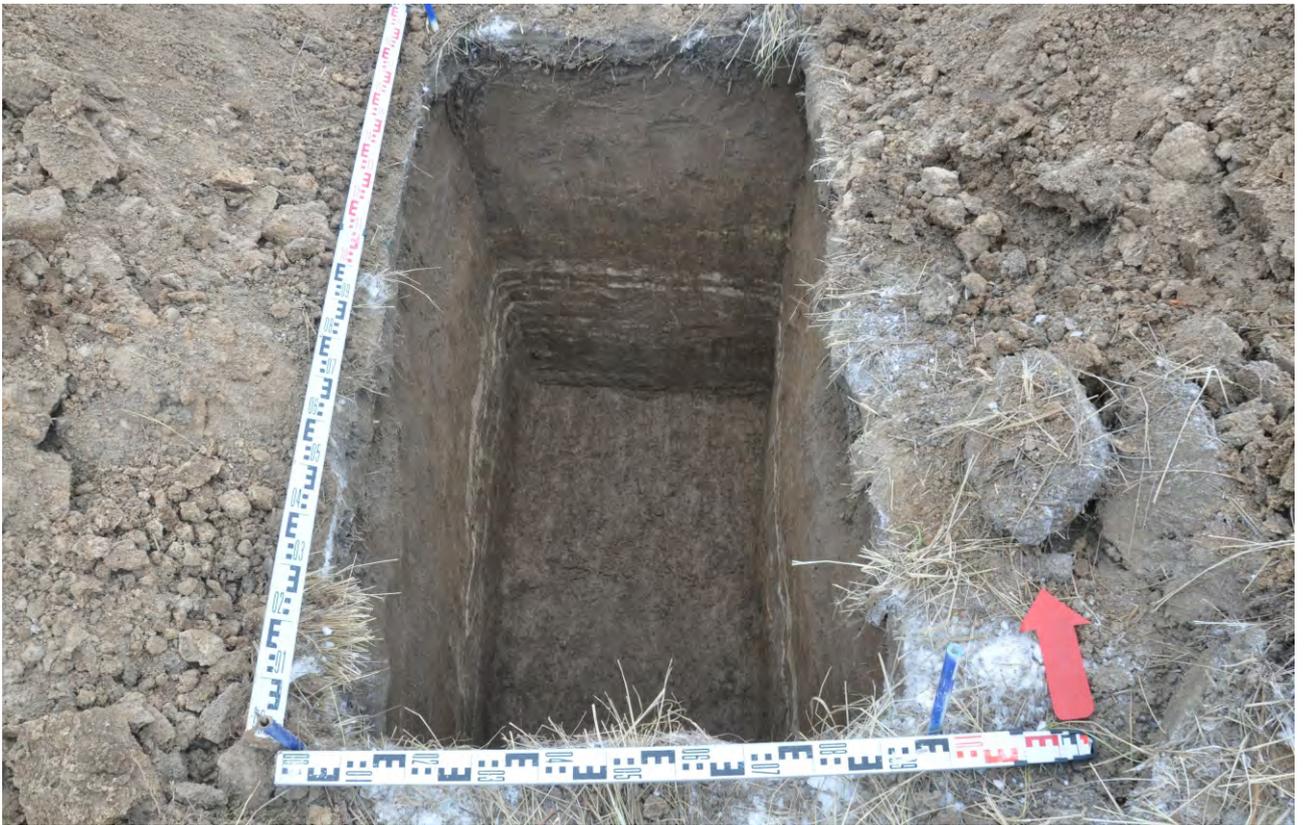
Рис. 38. Археологическое обследование земельного участка в зоне работ по объекту «Расчистка р. Луза в районе г. Малоярославец Калужской области». Калужская область, г. Малоярославец. 2022 г. Площадка 1. Шурф 5. Материк (основание пласта 8). Вид с Ю.

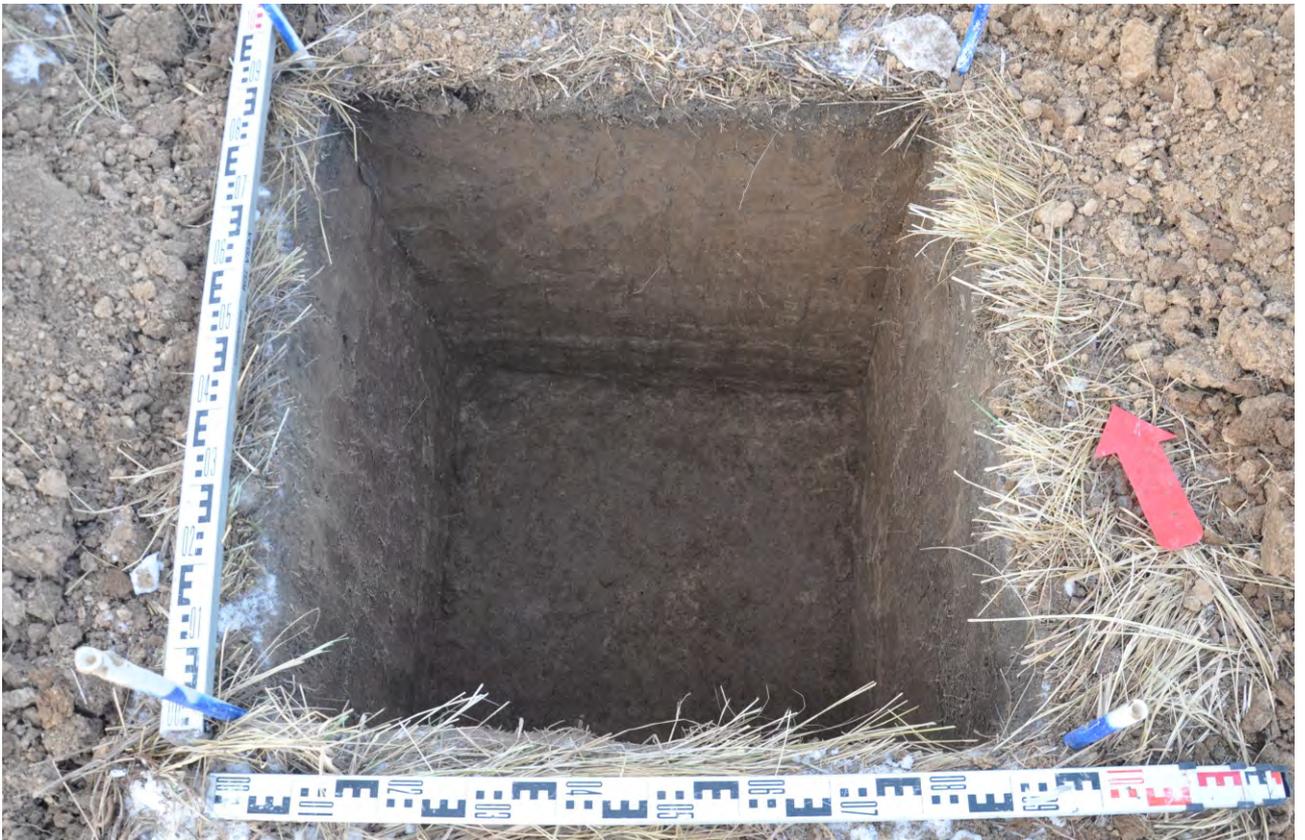
Рис. 44. Археологическое обследование земельного участка в зоне работ по объекту «Расчистка р. Лужа в районе г. Малоярославец Калужской области». Калужская область, г. Малоярославец. 2022 г. Площадка 1. Шурф 6. Материк (основание пласта 6). Вид с Ю.

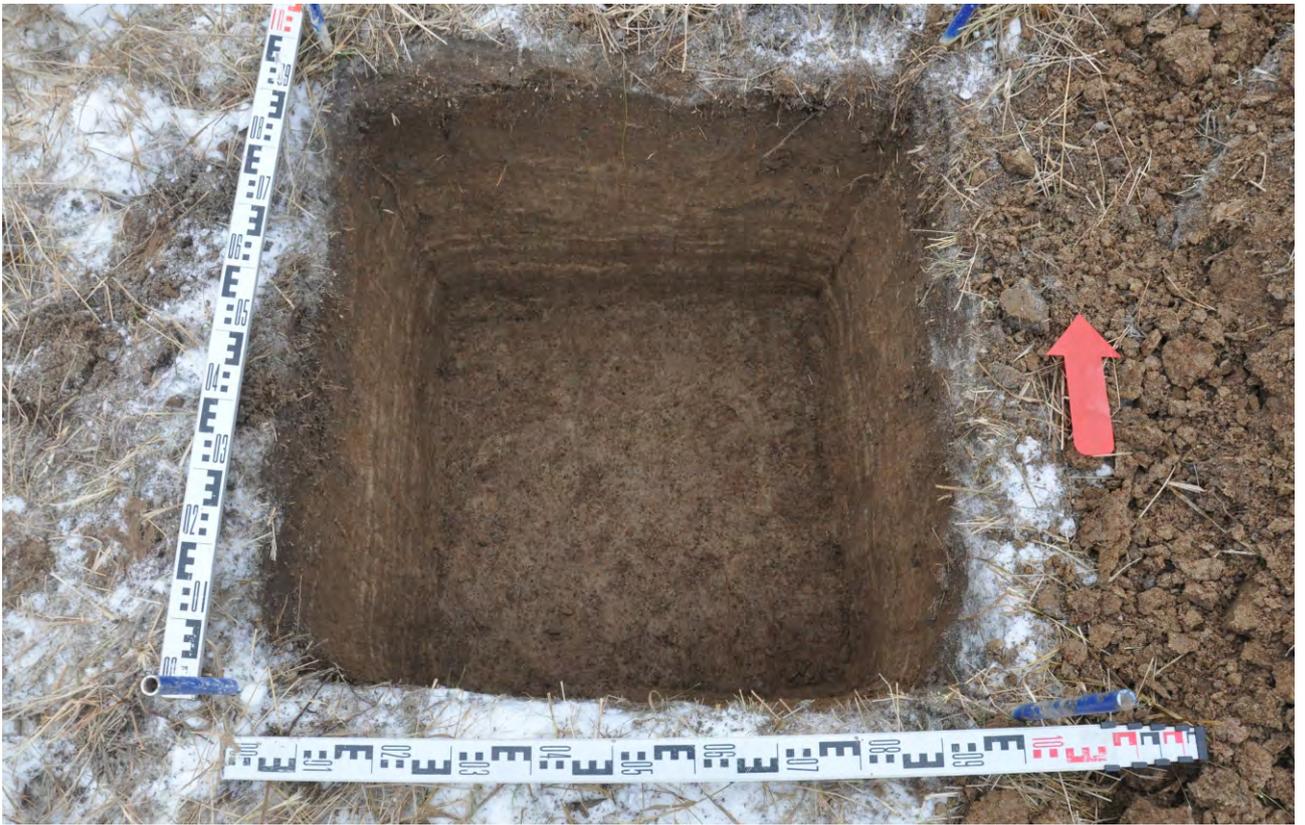
Рис. 50. Археологическое обследование земельного участка в зоне работ по объекту «Расчистка р. Лужа в районе г. Малоярославец Калужской области». Калужская область, г. Малоярославец. 2022 г. Площадка 1. Шурф 7. Материк (основание пласта 4). Вид с Ю.

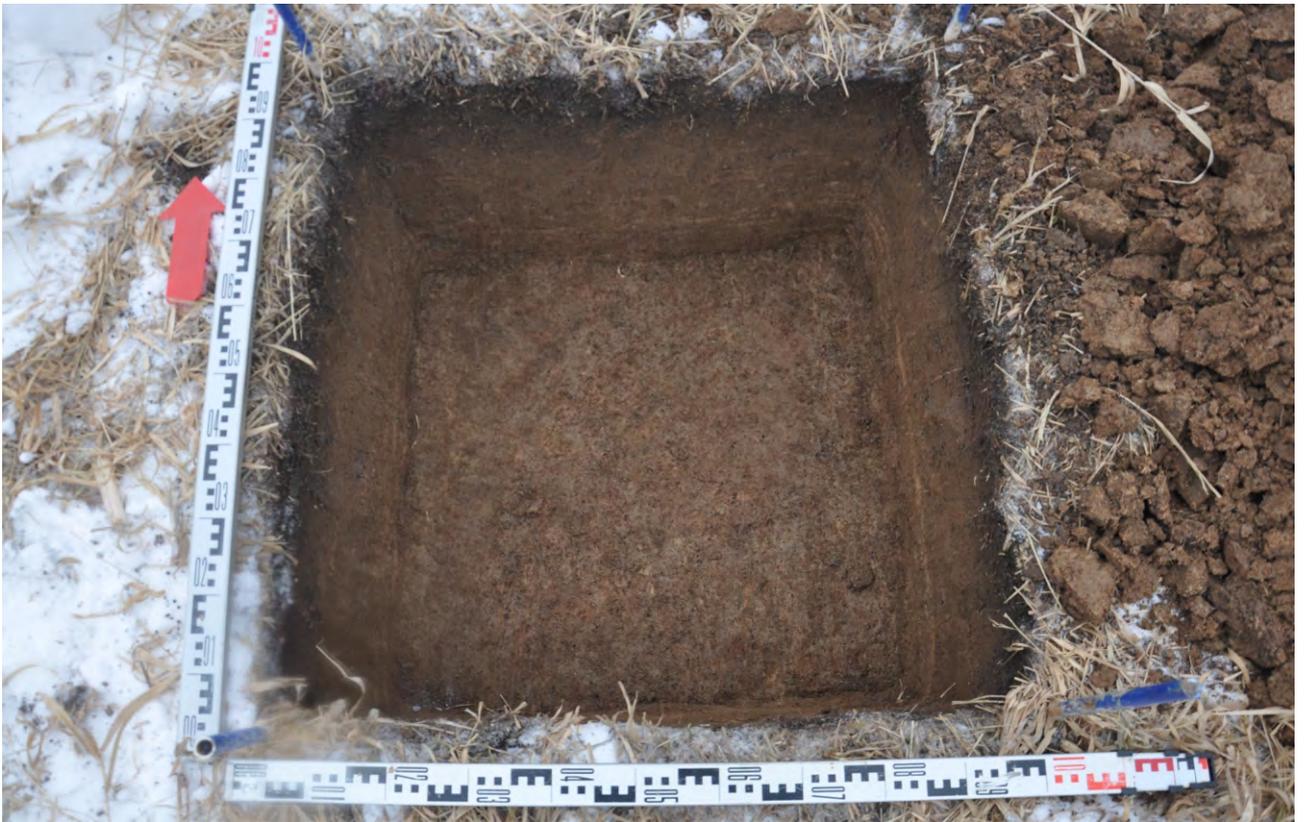
Рис. 56. Археологическое обследование земельного участка в зоне работ по объекту «Расчистка р. Луза в районе г. Малоярославец Калужской области». Калужская область, г. Малоярославец. 2022 г. Площадка 1. Шурф 8. Материк (основание пласта 3). Вид с Ю.

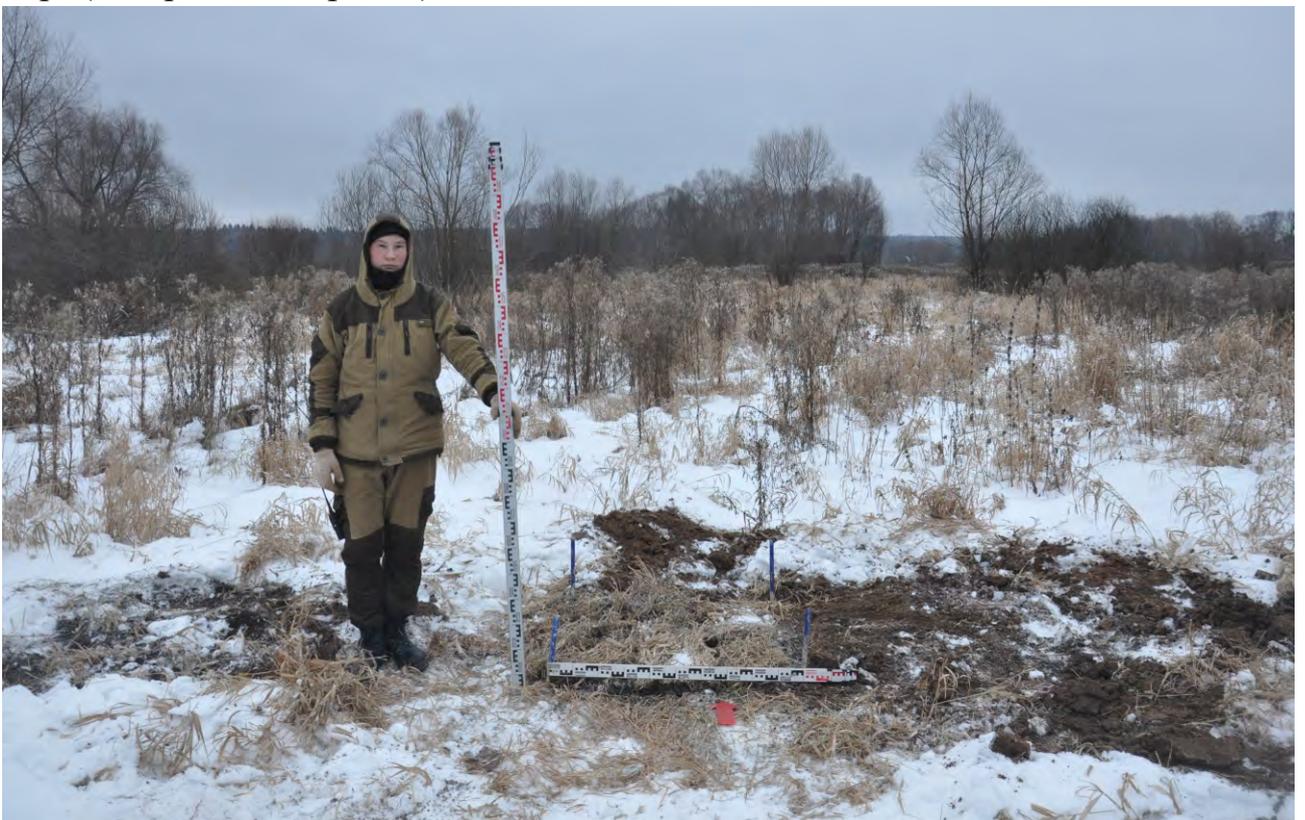
Рис. 58. Археологическое обследование земельного участка в зоне работ по объекту «Расчистка р. Луза в районе г. Малоярославец Калужской области». Калужская область, г. Малоярославец. 2022 г. Площадка 1. Шурф 8. Северный борт (контрольный прокоп). Вид с Ю.

Стратиграфия северного борта сверху вниз (рис. 58):

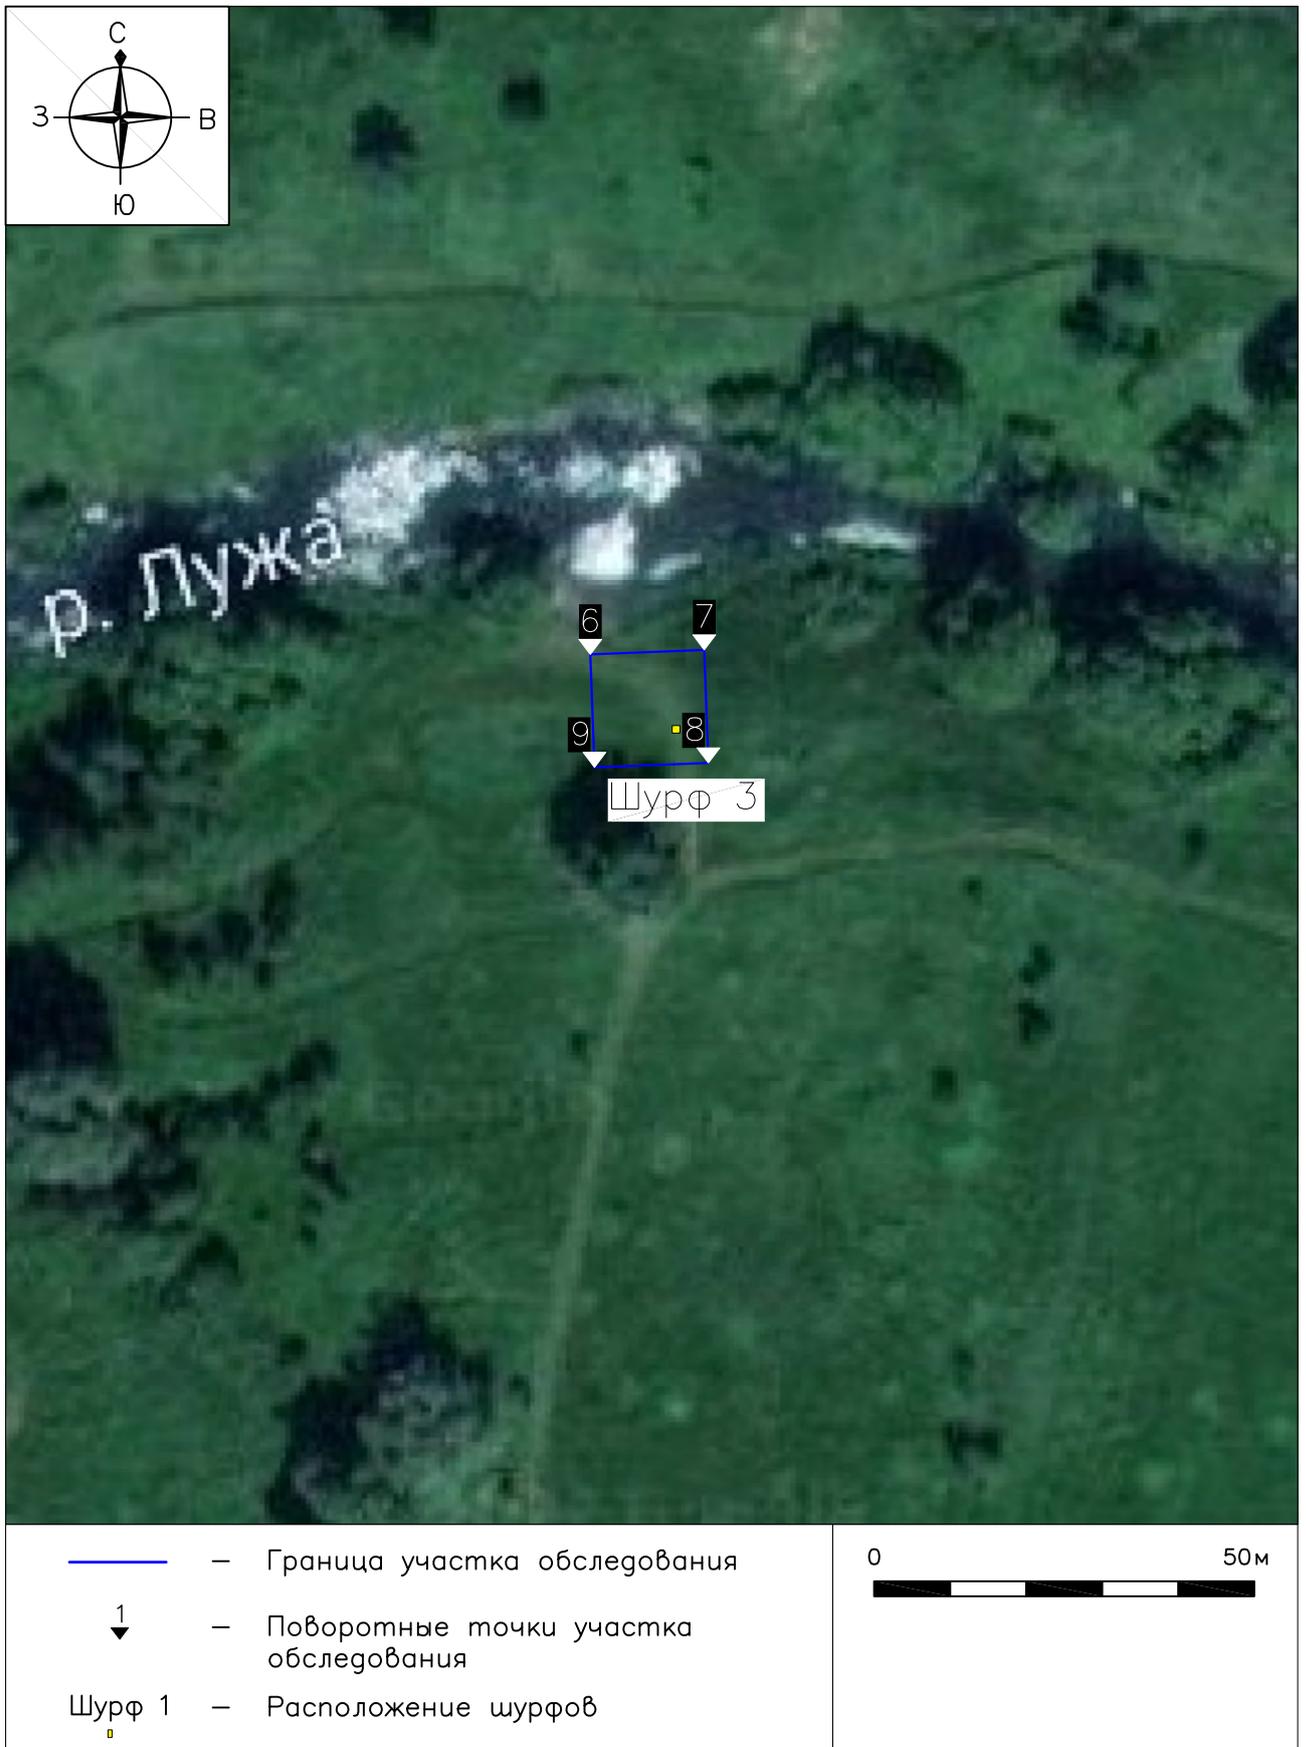
Рис. 59. Археологическое обследование земельного участка в зоне работ по объекту «Расчистка р. Луза в районе г. Малоярославец Калужской области». Калужская область, г. Малоярославец. 2022 г. Площадка 1. Шурф 8. Рекультивация. Вид с Ю.

Археологических находок и других признаков сохранившегося культурного слоя в шурфе не выявлено. После завершения работ шурф рекультивирован (рис. 59).

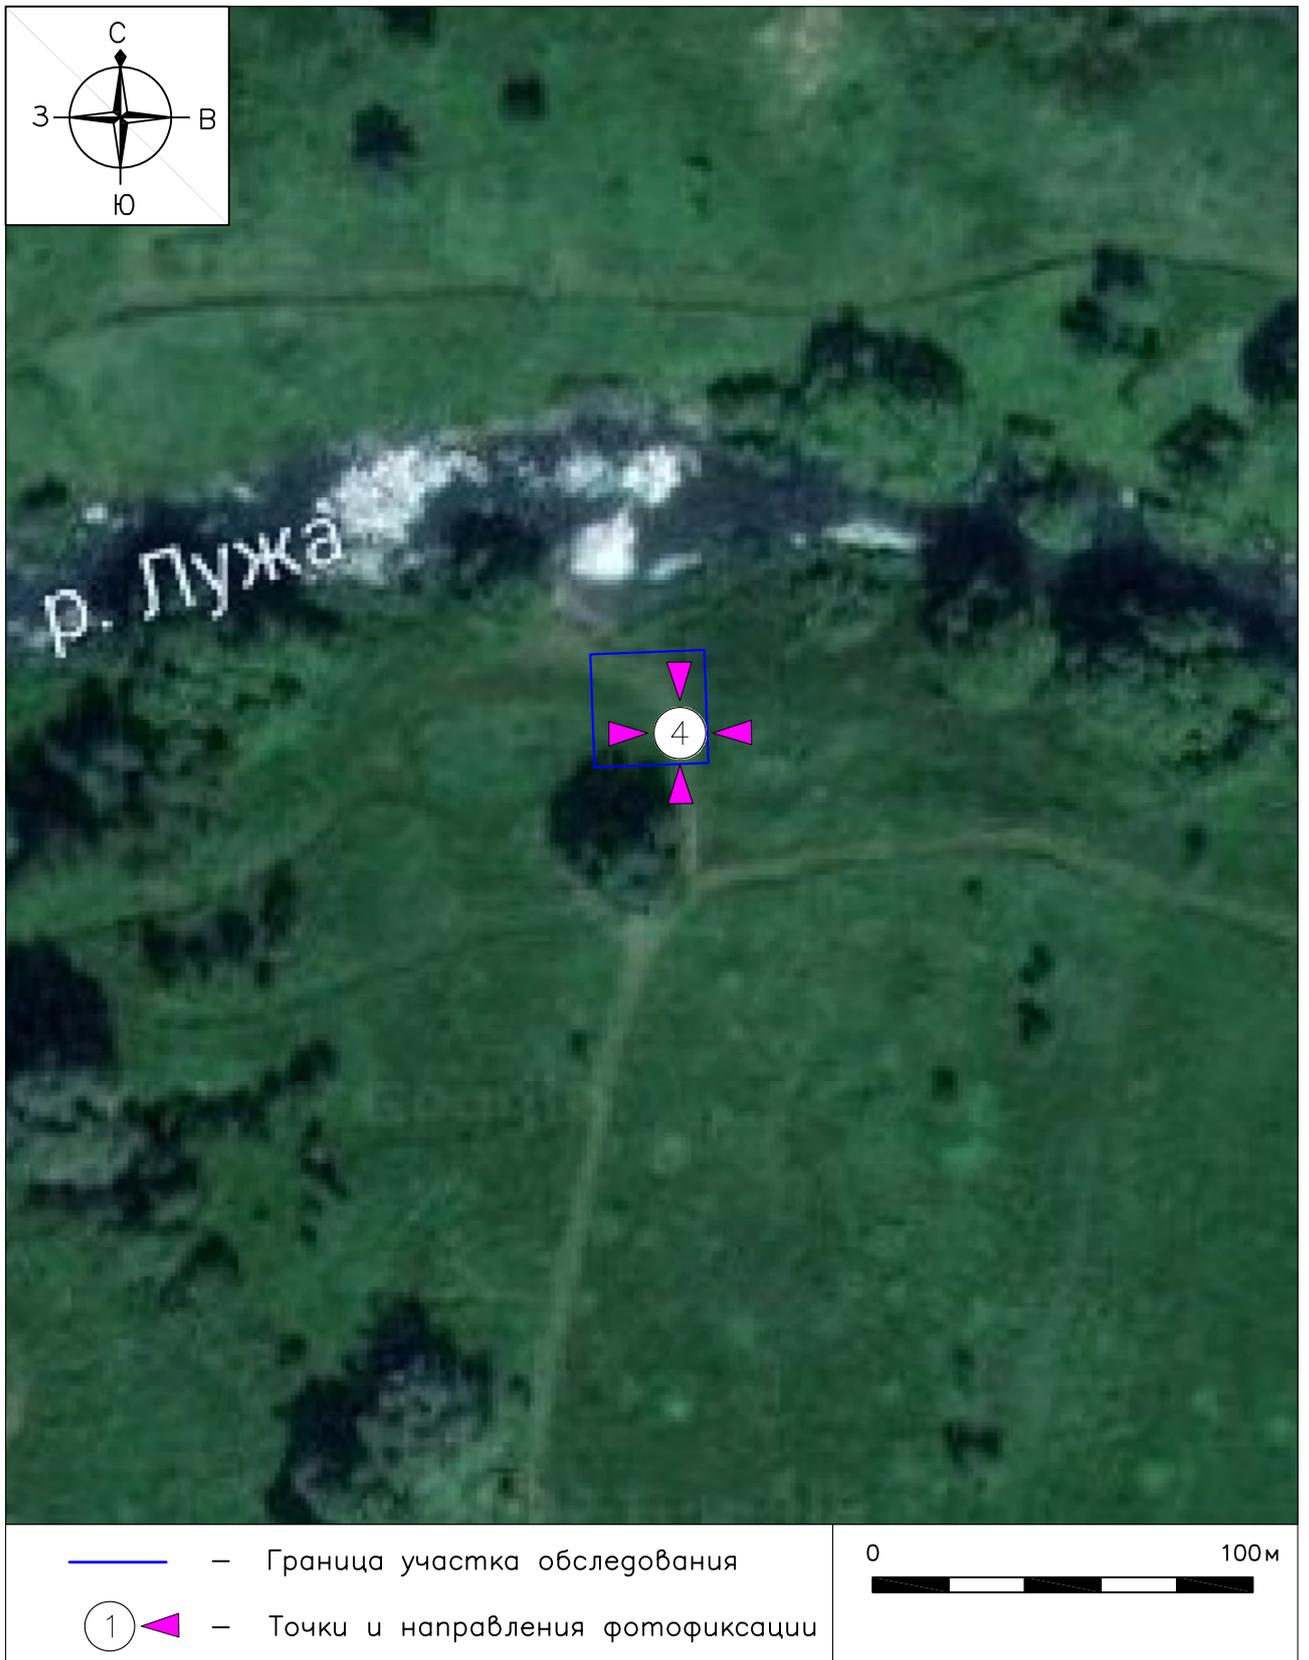
Рис. 60. Археологическое обследование земельного участка в зоне работ по объекту «Расчистка р. Лужа в районе г. Малоярославец Калужской области». Калужская область, г. Малоярославец, 2022 г. Площадка 2. Поворотные точки площадки обследования и местозаложения шурфа на космоснимке 2022 г.

Пласт 4 (рис. 60). Основание пласта имеет отметку -85 от уровня дневной поверхности. Пласт представляет собой серую глину с вкраплениями ожелезнений, древесного угля.

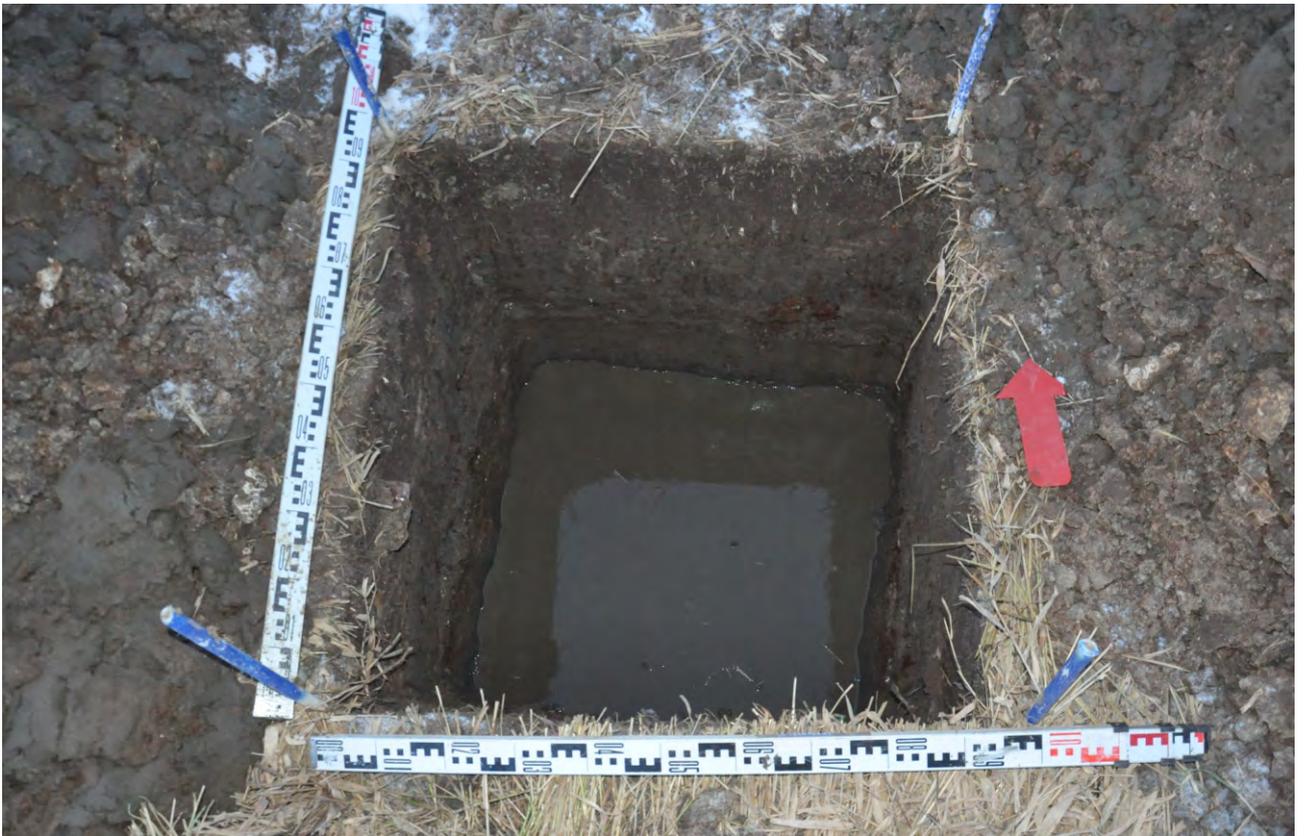
Рис. 68. Археологическое обследование земельного участка в зоне работ по объекту «Расчистка р. Лужа в районе г. Малоярославец Калужской области». Калужская область, г. Малоярославец. 2022 г. Площадка 2. Шурф 3. Материк (основание пласта 5). Вид с Ю.

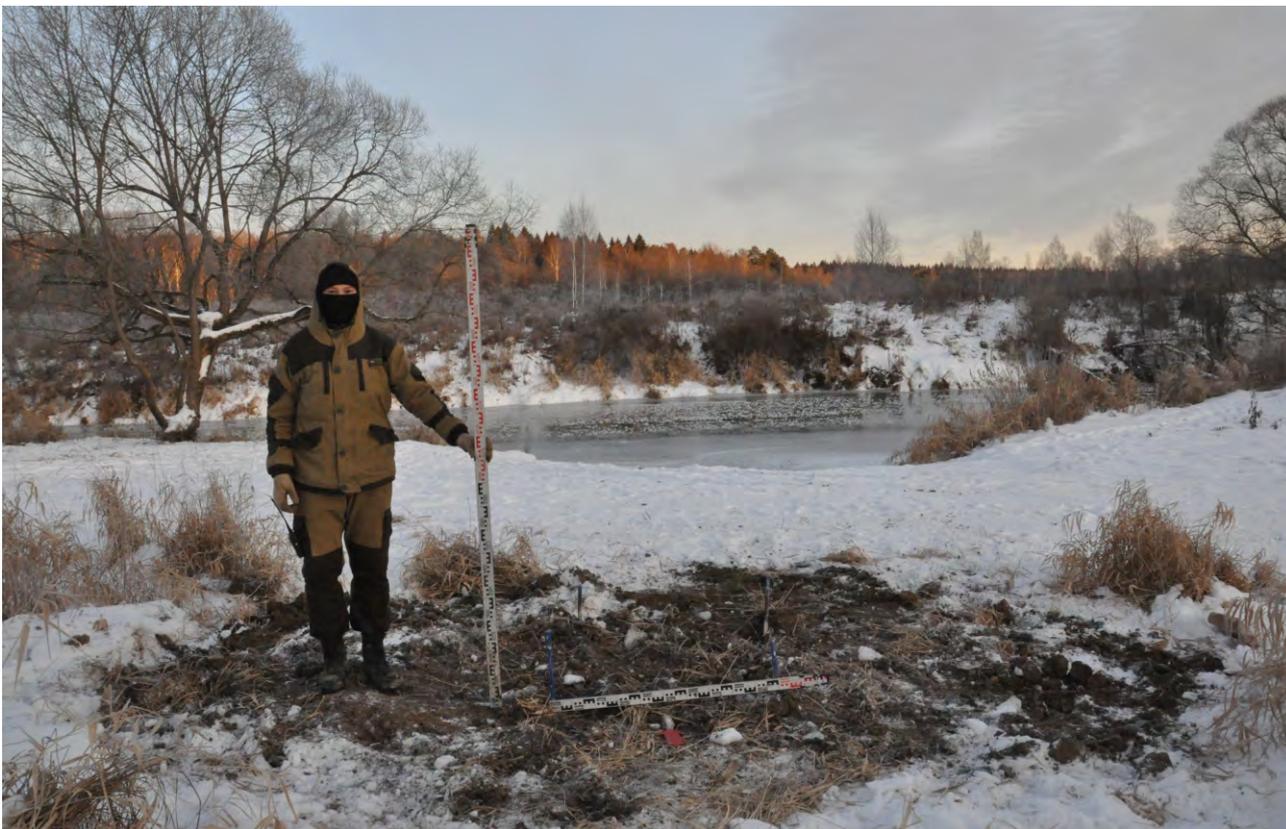
Рис. 69. Археологическое обследование земельного участка в зоне работ по объекту «Расчистка р. Лужа в районе г. Малоярославец Калужской области». Калужская область, г. Малоярославец. 2022 г. Площадка 2. Шурф 3. Северный борт. Вид с Ю.

Стратиграфия северного борта сверху вниз (рис. 69):

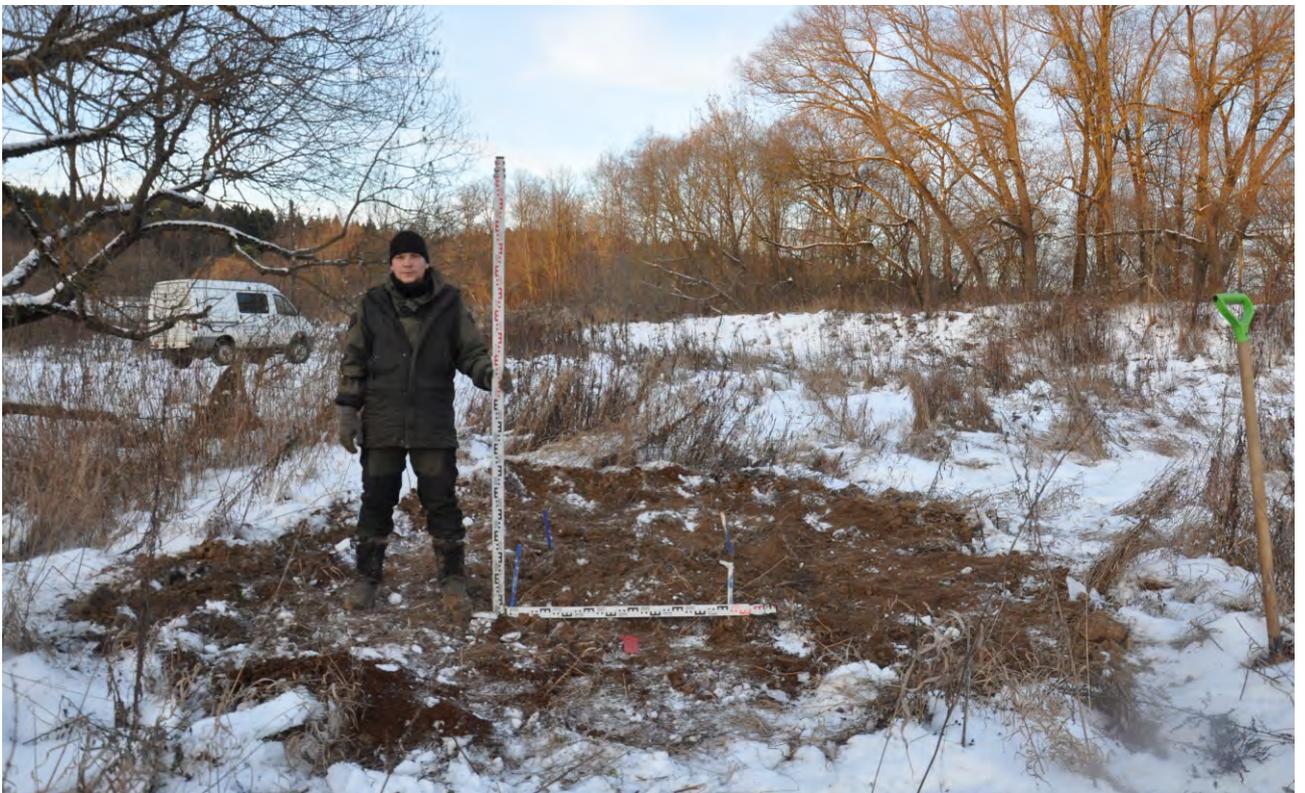
Рис. 81. Археологическое обследование земельного участка в зоне работ по объекту «Расчистка р. Лужа в районе г. Малоярославец Калужской области». Калужская область, г. Малоярославец. 2022 г. Площадка 3. Шурф 1. Северный борт (контрольный прокоп). Вид с Ю.

Стратиграфия северного борта сверху вниз (рис. 81):

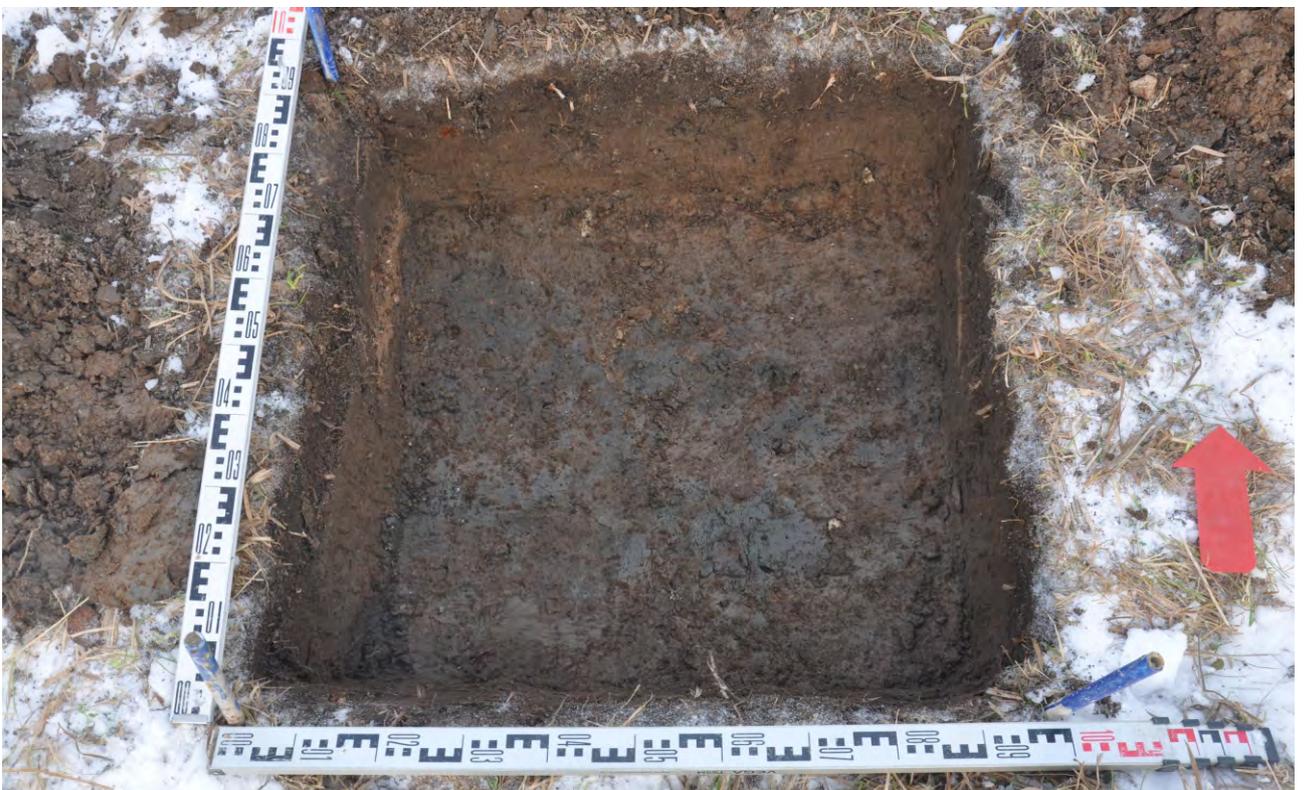
Рис. 92. Археологическое обследование земельного участка в зоне работ по объекту «Расчистка р. Лужа в районе г. Малоярославец Калужской области». Калужская область, г. Малоярославец. 2022 г. Площадка 4. Шурф 2. Пласт 1. Вид с Ю.

Пласт 1 (рис. 92, 95). Основание пласта имеет отметку -25 от уровня дневной поверхности. Пласт представляет собой серо-коричневый суглинок с вкраплениями ожелезнений и редкими вкраплениями древесного угля.
