АКТ

ГОСУДАРСТВЕННОЙ ИСТОРИКО-КУЛЬТУРНОЙ ЭКСПЕРТИЗЫ

документации, за исключением научных отчетов о выполненных археологических полевых работах, содержащей результаты исследований, в соответствии с которыми определяется наличие или отсутствие объектов, обладающих признаками объекта культурного наследия, на земельных участках, подлежащих воздействию земляных, строительных, мелиоративных, хозяйственных работ, предусмотренных статьей 25 Лесного кодекса Российской Федерации работ по использованию лесов (за исключением работ, указанных в пунктах 3, 4 и 7 части 1 статьи 25 Лесного кодекса Российской Федерации) и иных работ по объекту «Расчистка р. Лужа в районе г. Малоярославец Калужской области».

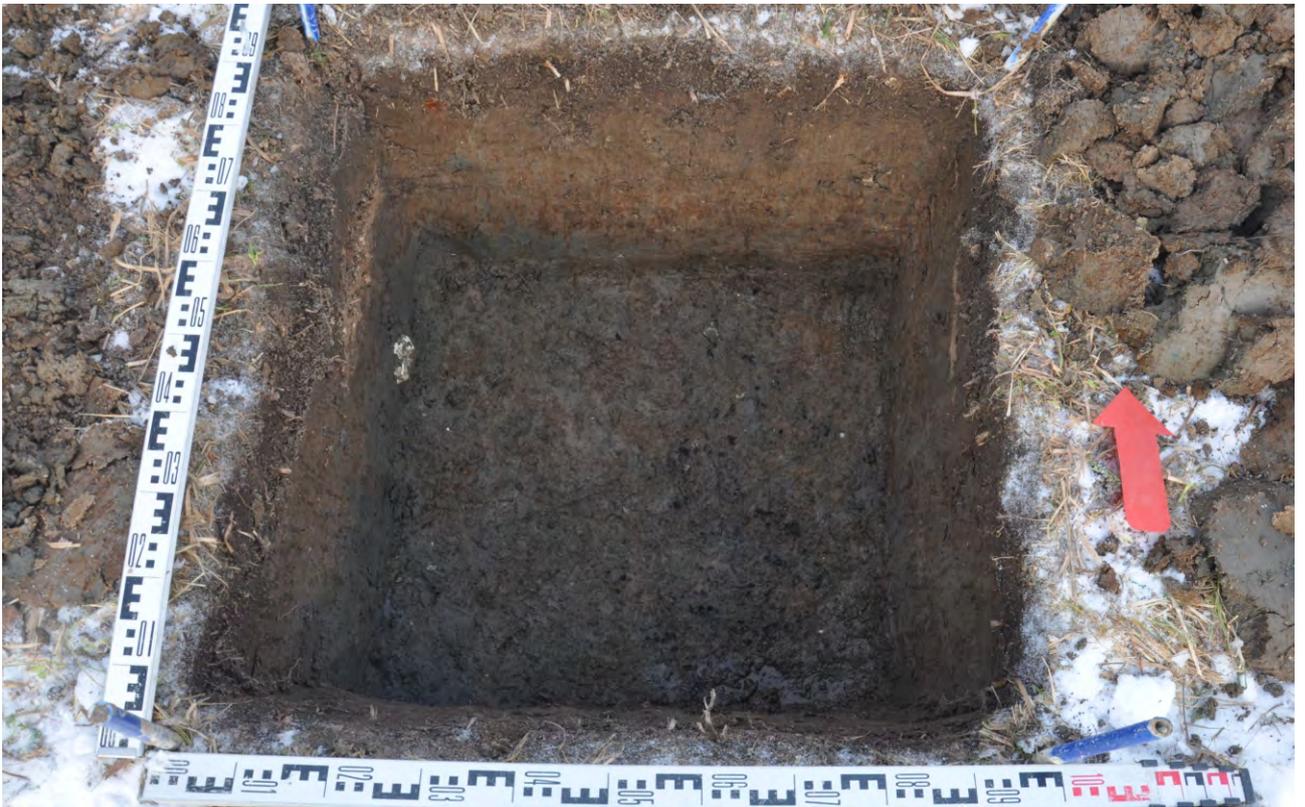
Рис. 93. Археологическое обследование земельного участка в зоне работ по объекту «Расчистка р. Лужа в районе г. Малоярославец Калужской области». Калужская область, г. Малоярославец. 2022 г. Площадка 4. Шурф 2. Пласт 2. Вид с Ю.

Пласт 2 (рис. 93, 95). Основание пласта имеет отметку -45 от уровня дневной поверхности. Пласт представляет собой серо-коричневый суглинок с включениями серой глины, вкраплениями ожелезнений и редким вкраплением древесного угля.

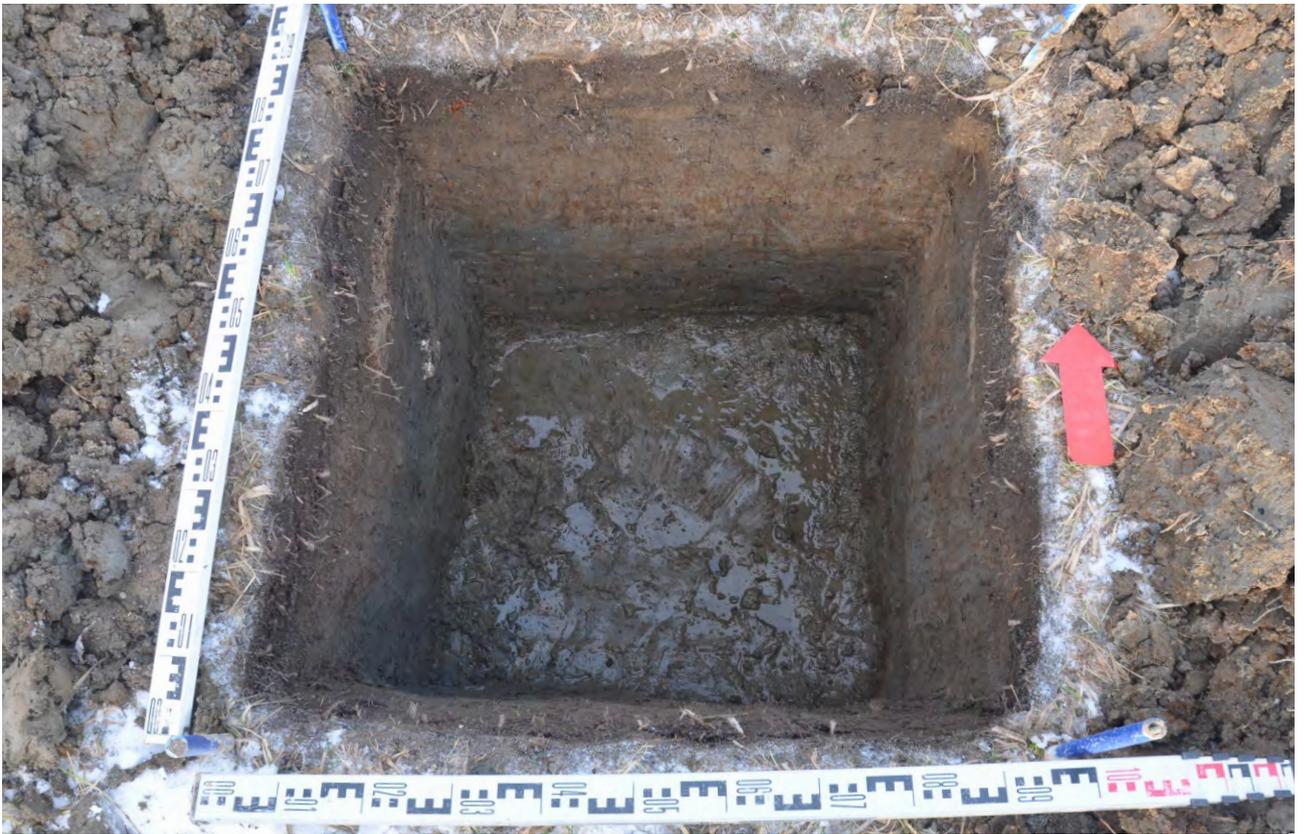
- 1 - дёрн;
- 2 - серо-коричневый суглинок с вкраплениями ожелезнений ;
- 3 - серая глина с вкраплениями ожелезнений;
- 4 - древесный уголь; ✓
- 5 - керамика; □
- 6 - кости животных. ○

Рис. 95. Археологическое обследование земельного участка в зоне работ по объекту «Расчистка р. Луза в районе г. Малоярославец Калужской области». Калужская область, г. Малоярославец. 2022 г. Площадка 4. Шурф 2. Плост 1,2,3.

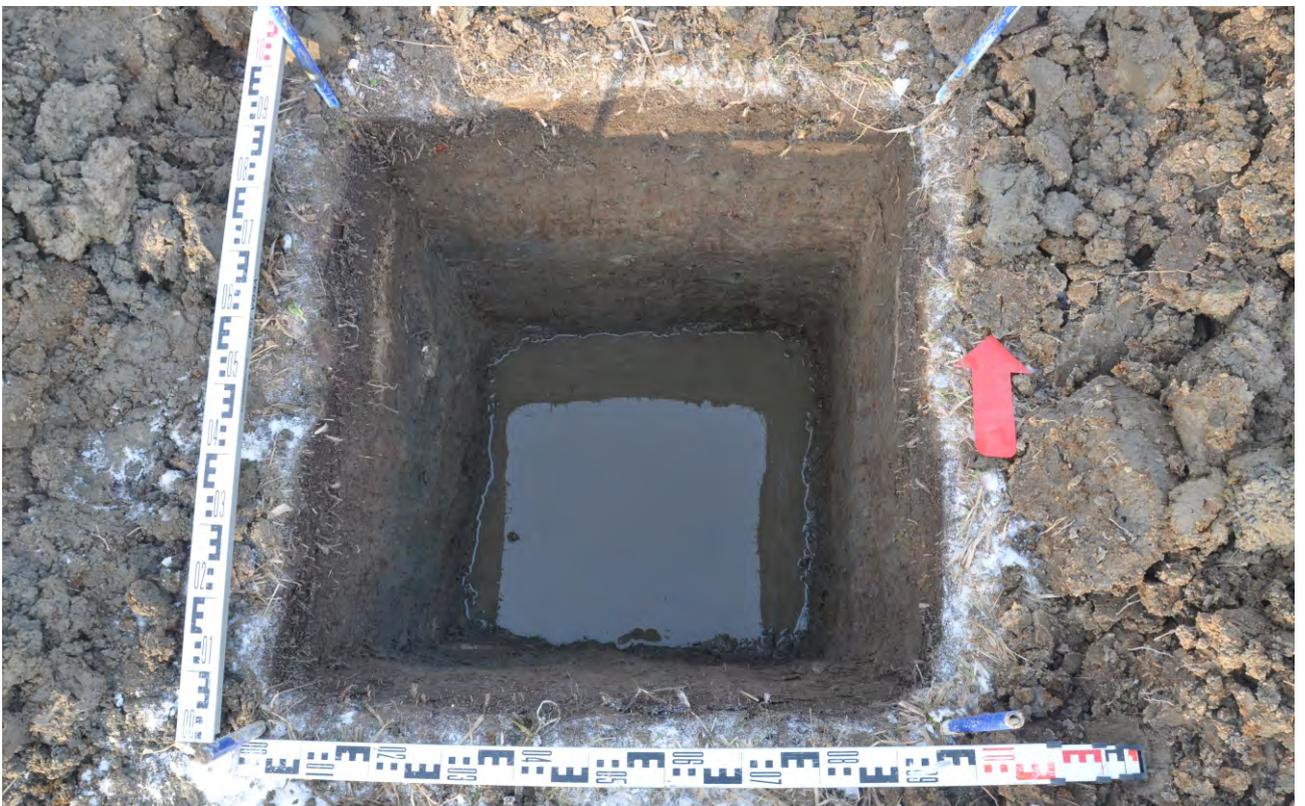
Рис. 96. Археологическое обследование земельного участка в зоне работ по объекту «Расчистка р. Лужа в районе г. Малоярославец Калужской области». Калужская область, г. Малоярославец. 2022 г. Площадка 4. Шурф 2. Пласт 5. Вид с Ю.

Пласт 5 (рис. 96, 98). Основание пласта имеет отметку -105 от уровня дневной поверхности. Пласт представляет собой серую глину с вкраплениями ожелезнений.

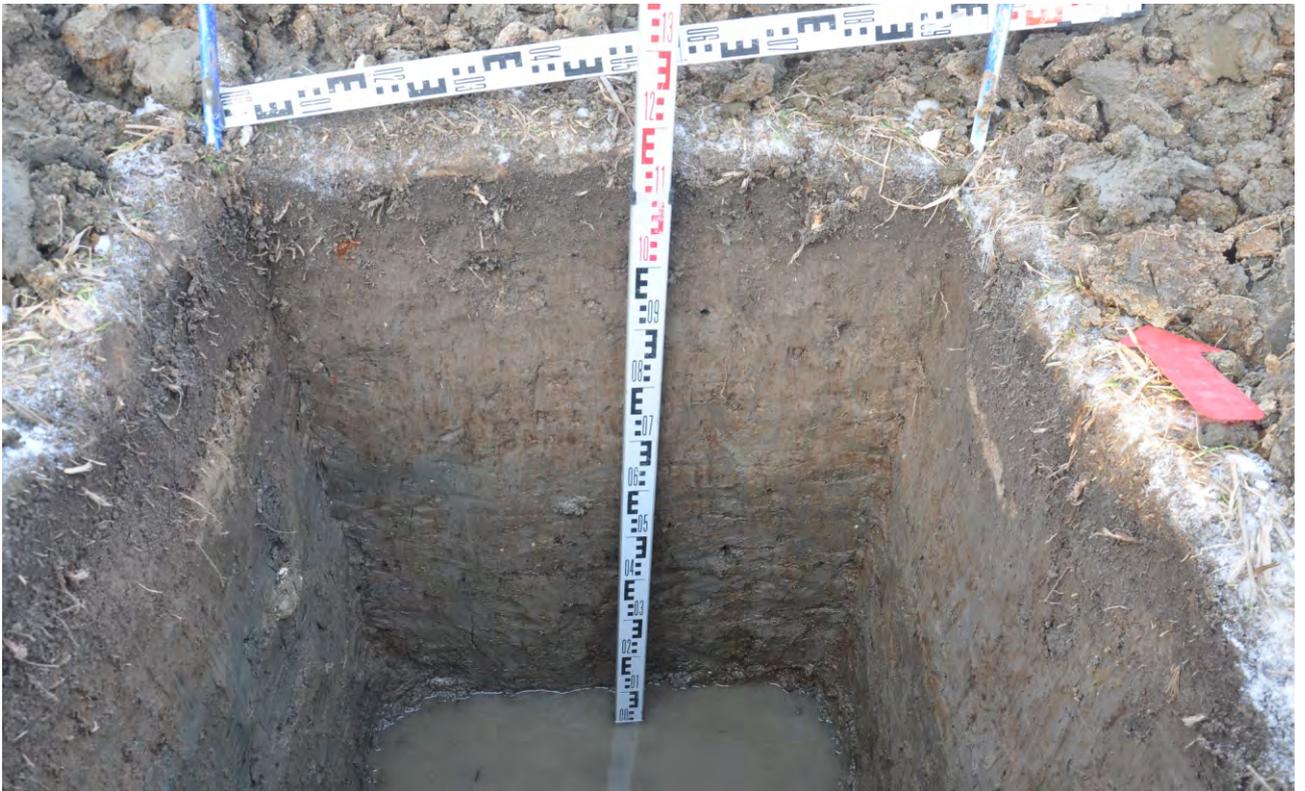
Рис. 99. Археологическое обследование земельного участка в зоне работ по объекту «Расчистка р. Лужа в районе г. Малоярославец Калужской области». Калужская область, г. Малоярославец. 2022 г. Площадка 4. Шурф 2. Северный борт. Вид с Ю.

Стратиграфия северного борта сверху вниз (рис. 99, 101):

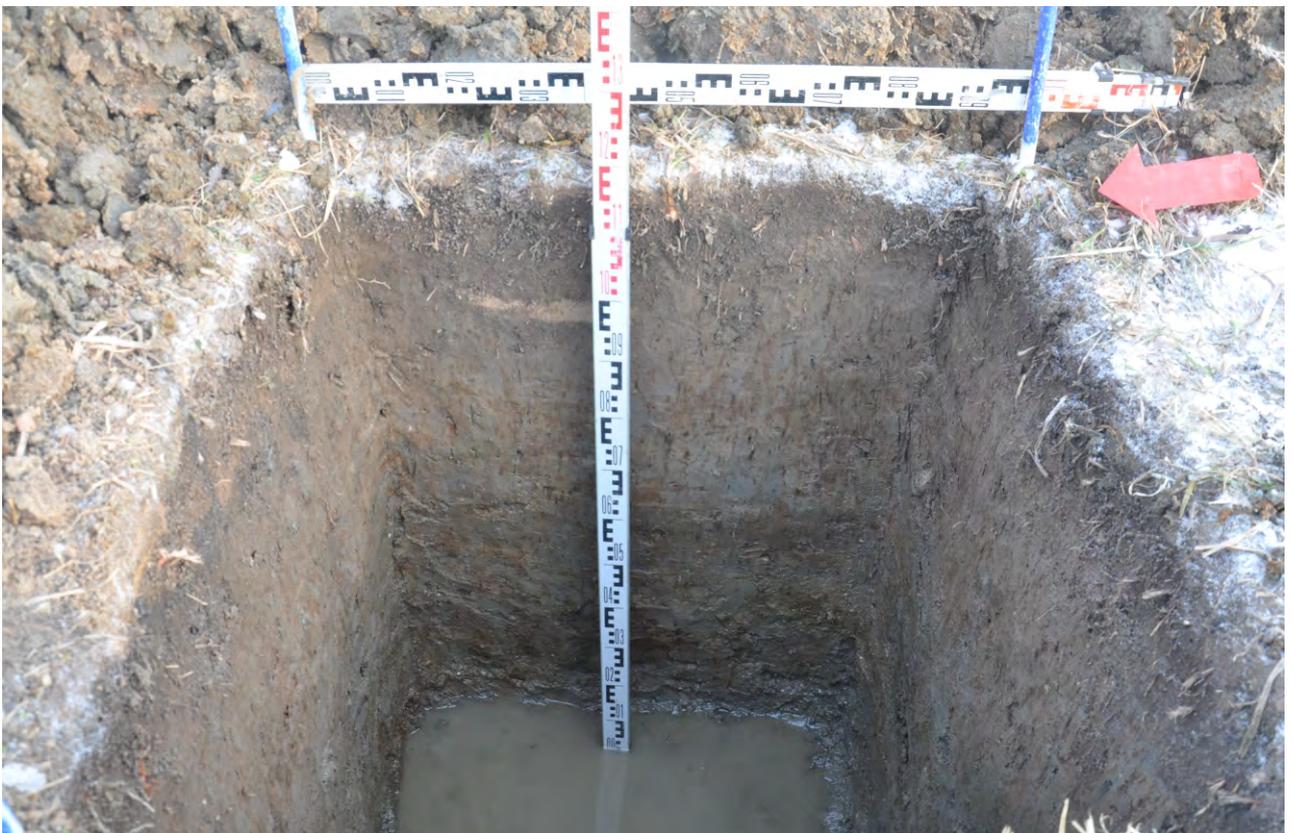
Рис. 100. Археологическое обследование земельного участка в зоне работ по объекту «Расчистка р. Лужа в районе г. Малоярославец Калужской области». Калужская область, г. Малоярославец. 2022 г. Площадка 4. Шурф 2. Восточный борт. Вид с З.

Стратиграфия восточного борта сверху вниз (рис. 100, 101):
