НП «Калужское Завершье»

Раздел проектной документации.

**Обеспечение сохранности объекта культурного наследия
«Культурный слой Пафнутьев-Боровского монастыря»**

Калуга, 2023

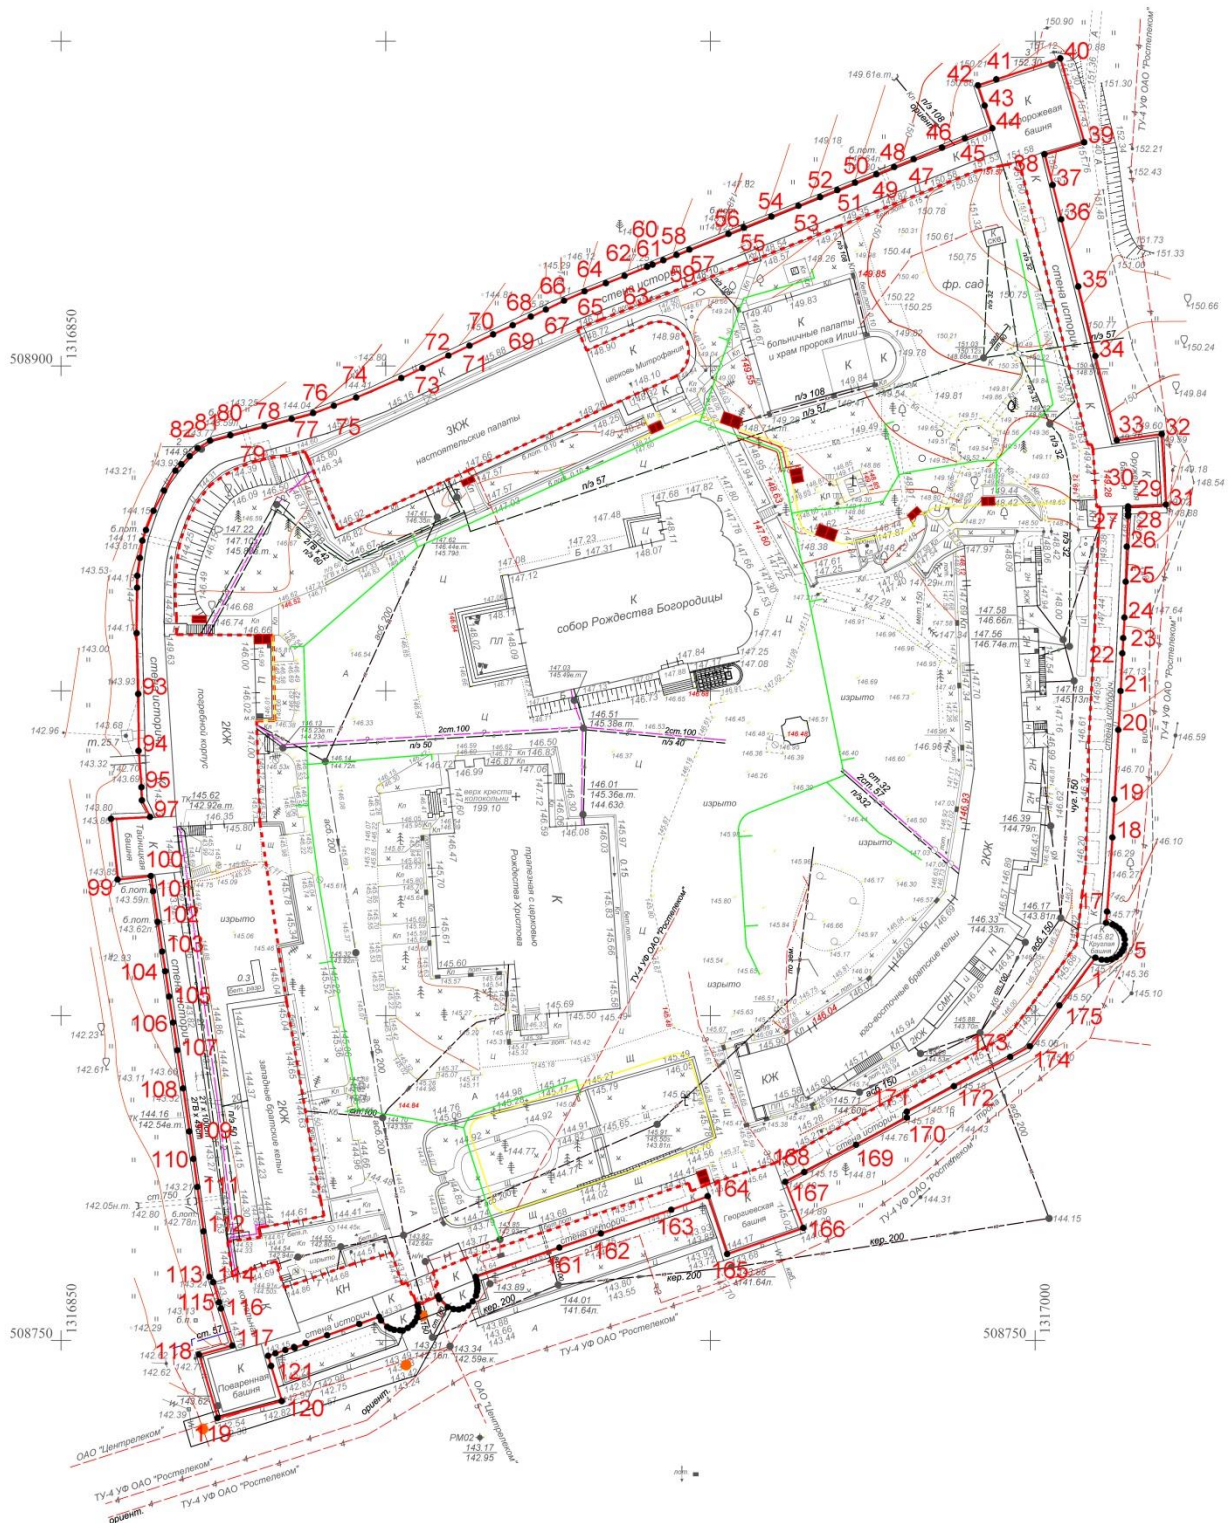
Рис. 26. План территории Пафнутьев-Боровского монастыря. С обозначением границы культурного слоя с характерными точками.

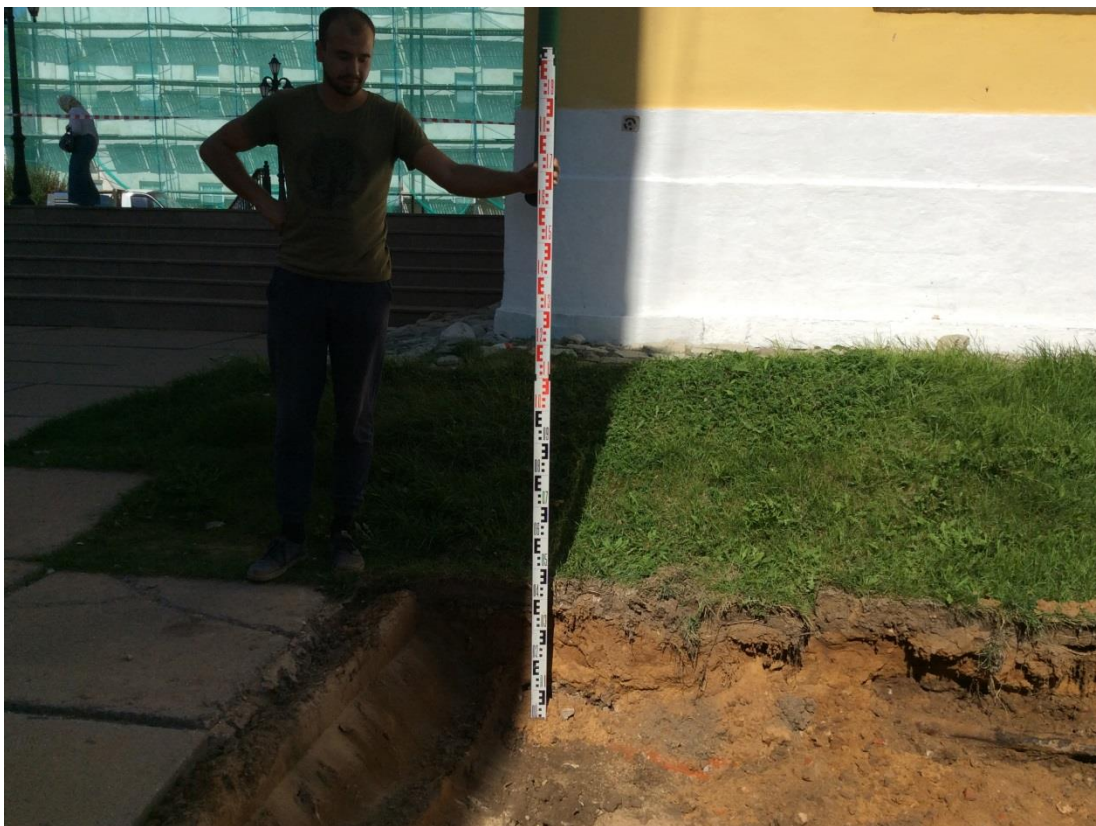
Рис. 29. Пафнутьев-Боровский монастырь. Зачистка грунта.

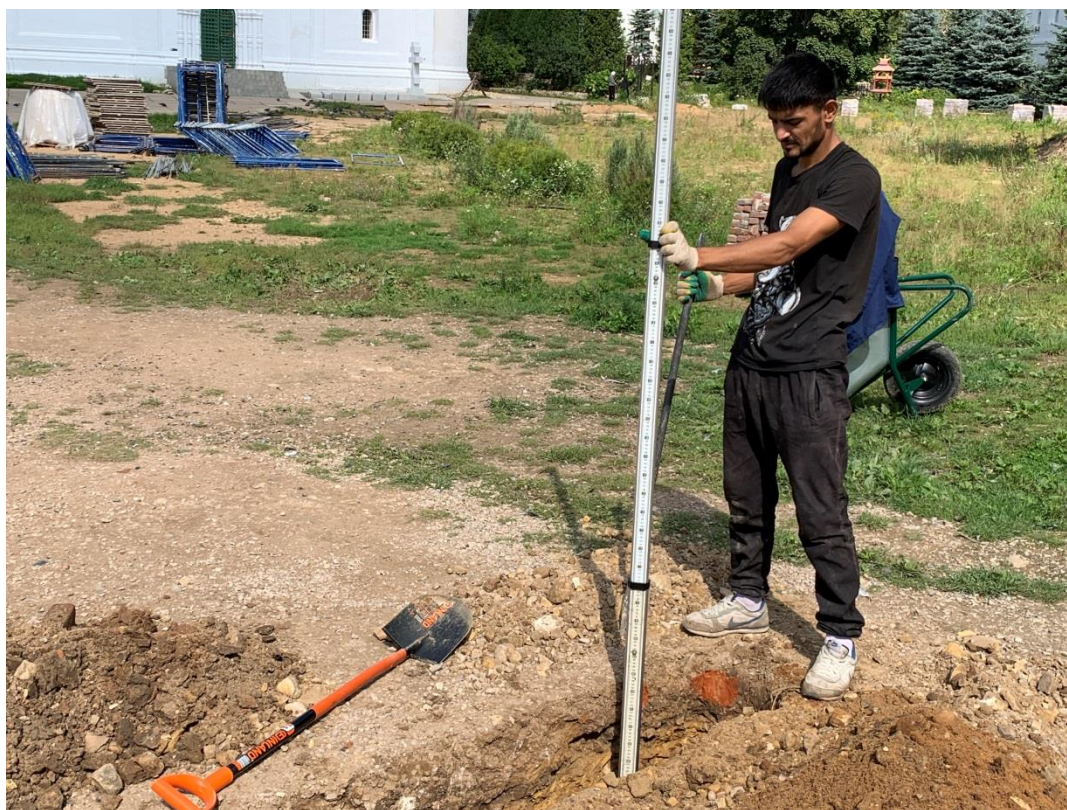
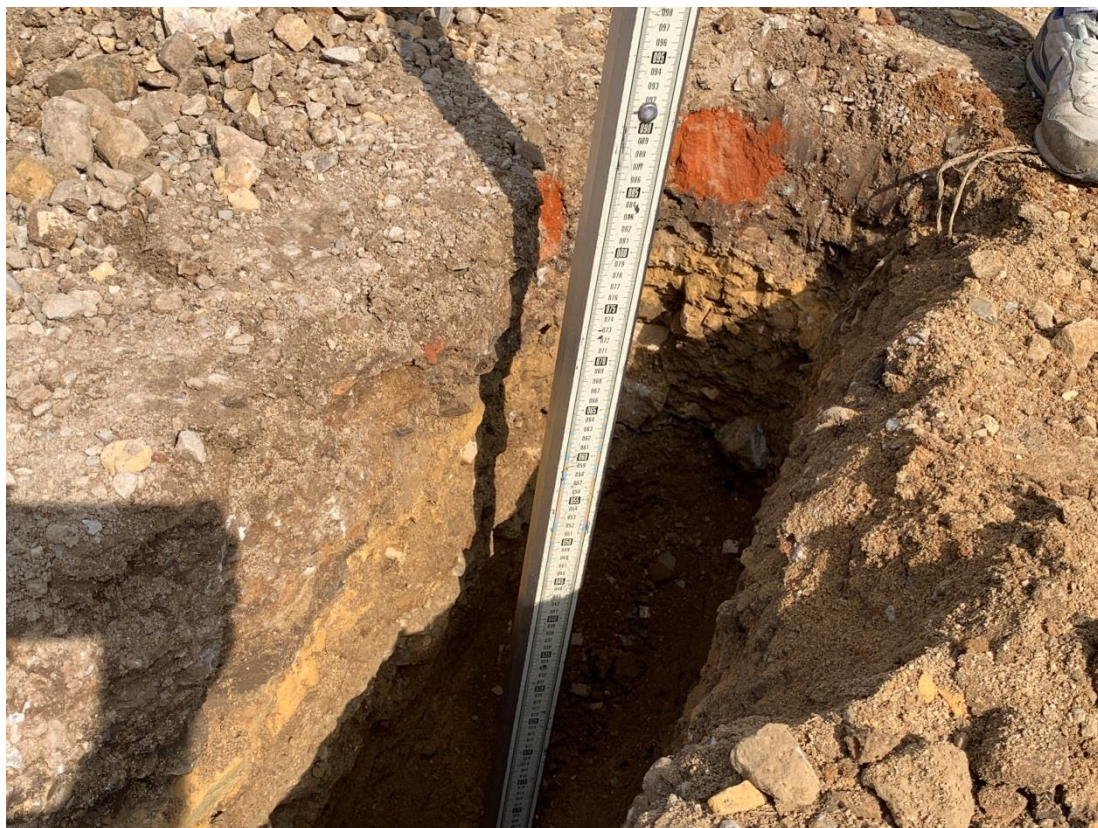
Рис. 30. Пафнутьев-Боровский монастырь. Траншея.

Рис. 31. Пафнютьев-Боровский монастырь. Траншея.

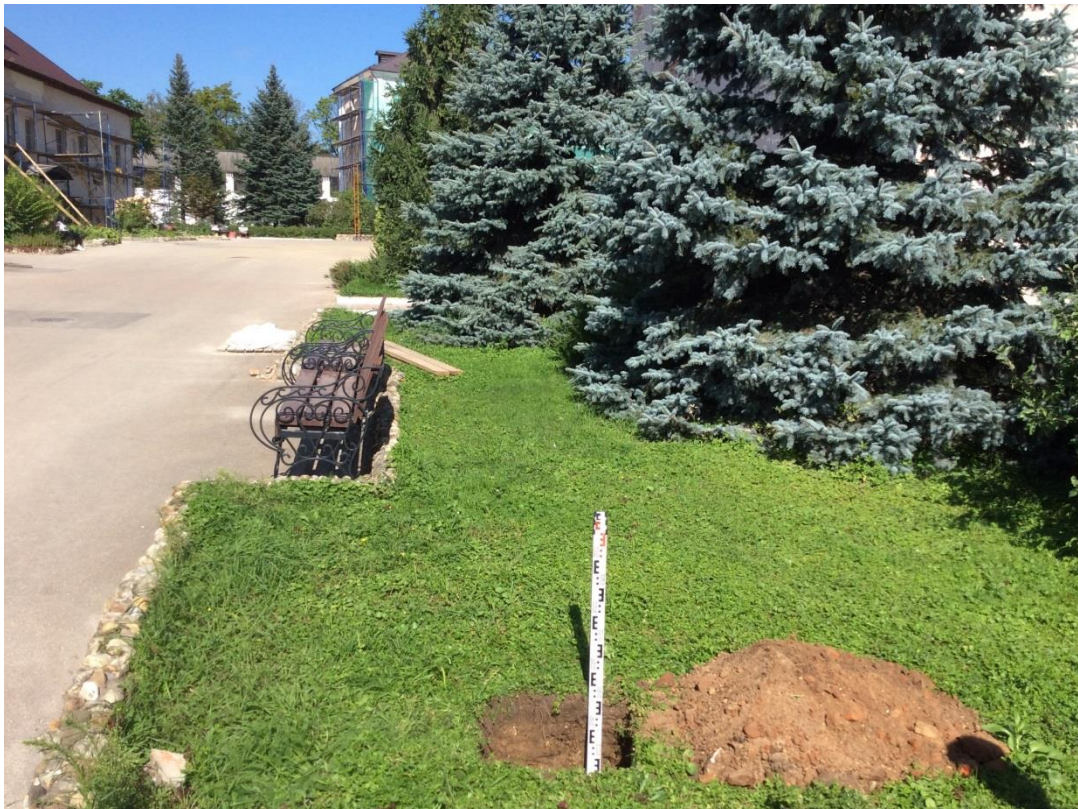
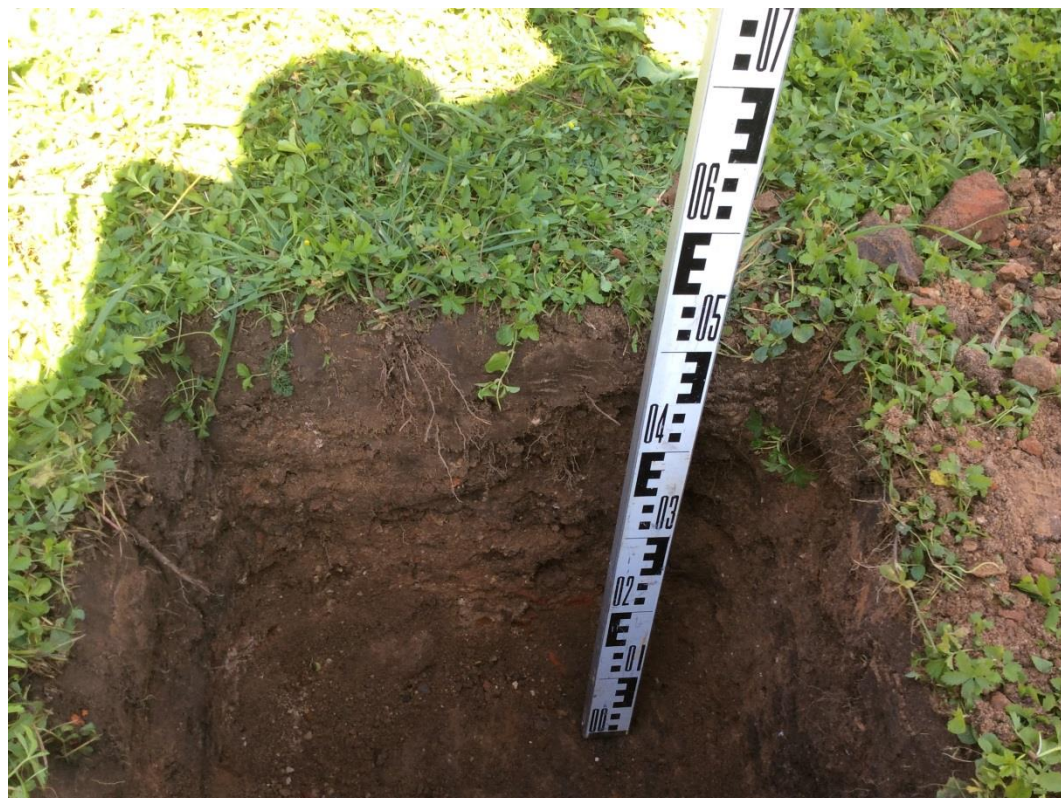
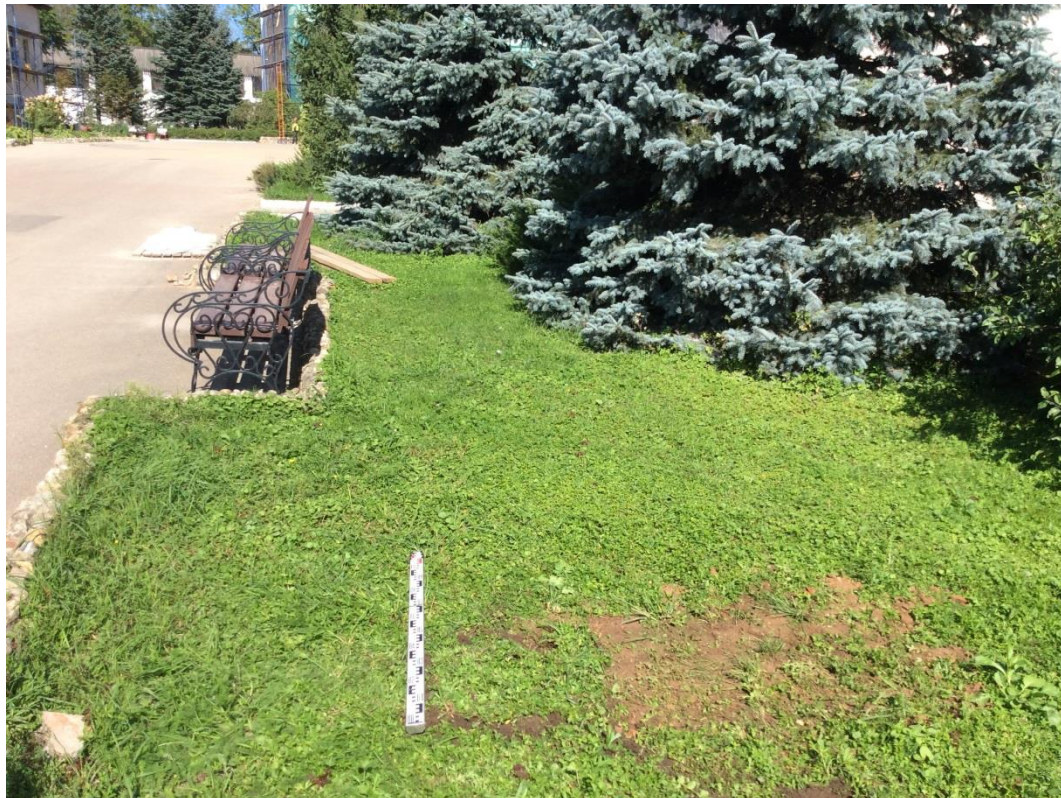
Рис. 32. Пафнютьев-Боровский монастырь. Место зондажа.

Рис. 33. Пафнутьев-Боровский монастырь. Зондаж.

Рис. 34. Пафнутьев-Боровский монастырь. Зондаж.

Рис. 35. Пафнугьев-Боровский монастырь. Засыпанный зондаж.

раствора (рис. 32-35).
