Научно-проектная документация на проведение работ по сохранению  
объекта культурного наследия федерального значения:  
«Дом Щепочкина с росписью, XIX в.», расположенный по адресу: Калужская  
область, пос. Полотняный Завод, ул. Спортсмена, д.8  
(Ремонтно-реставрационные работы по внутренним помещениям)

**Часть 2. Натурные исследования**  
**Том 2. Инженерно-технические исследования**

## Заключение № 023/1-22

Обследование технического состояния строительных конструкций нежилого здания «Дом Щепочкина с росписью XIX века», расположенного по адресу:  
Калужская обл., п. Полотняный Завод, ул. Спортсмена, д. 8

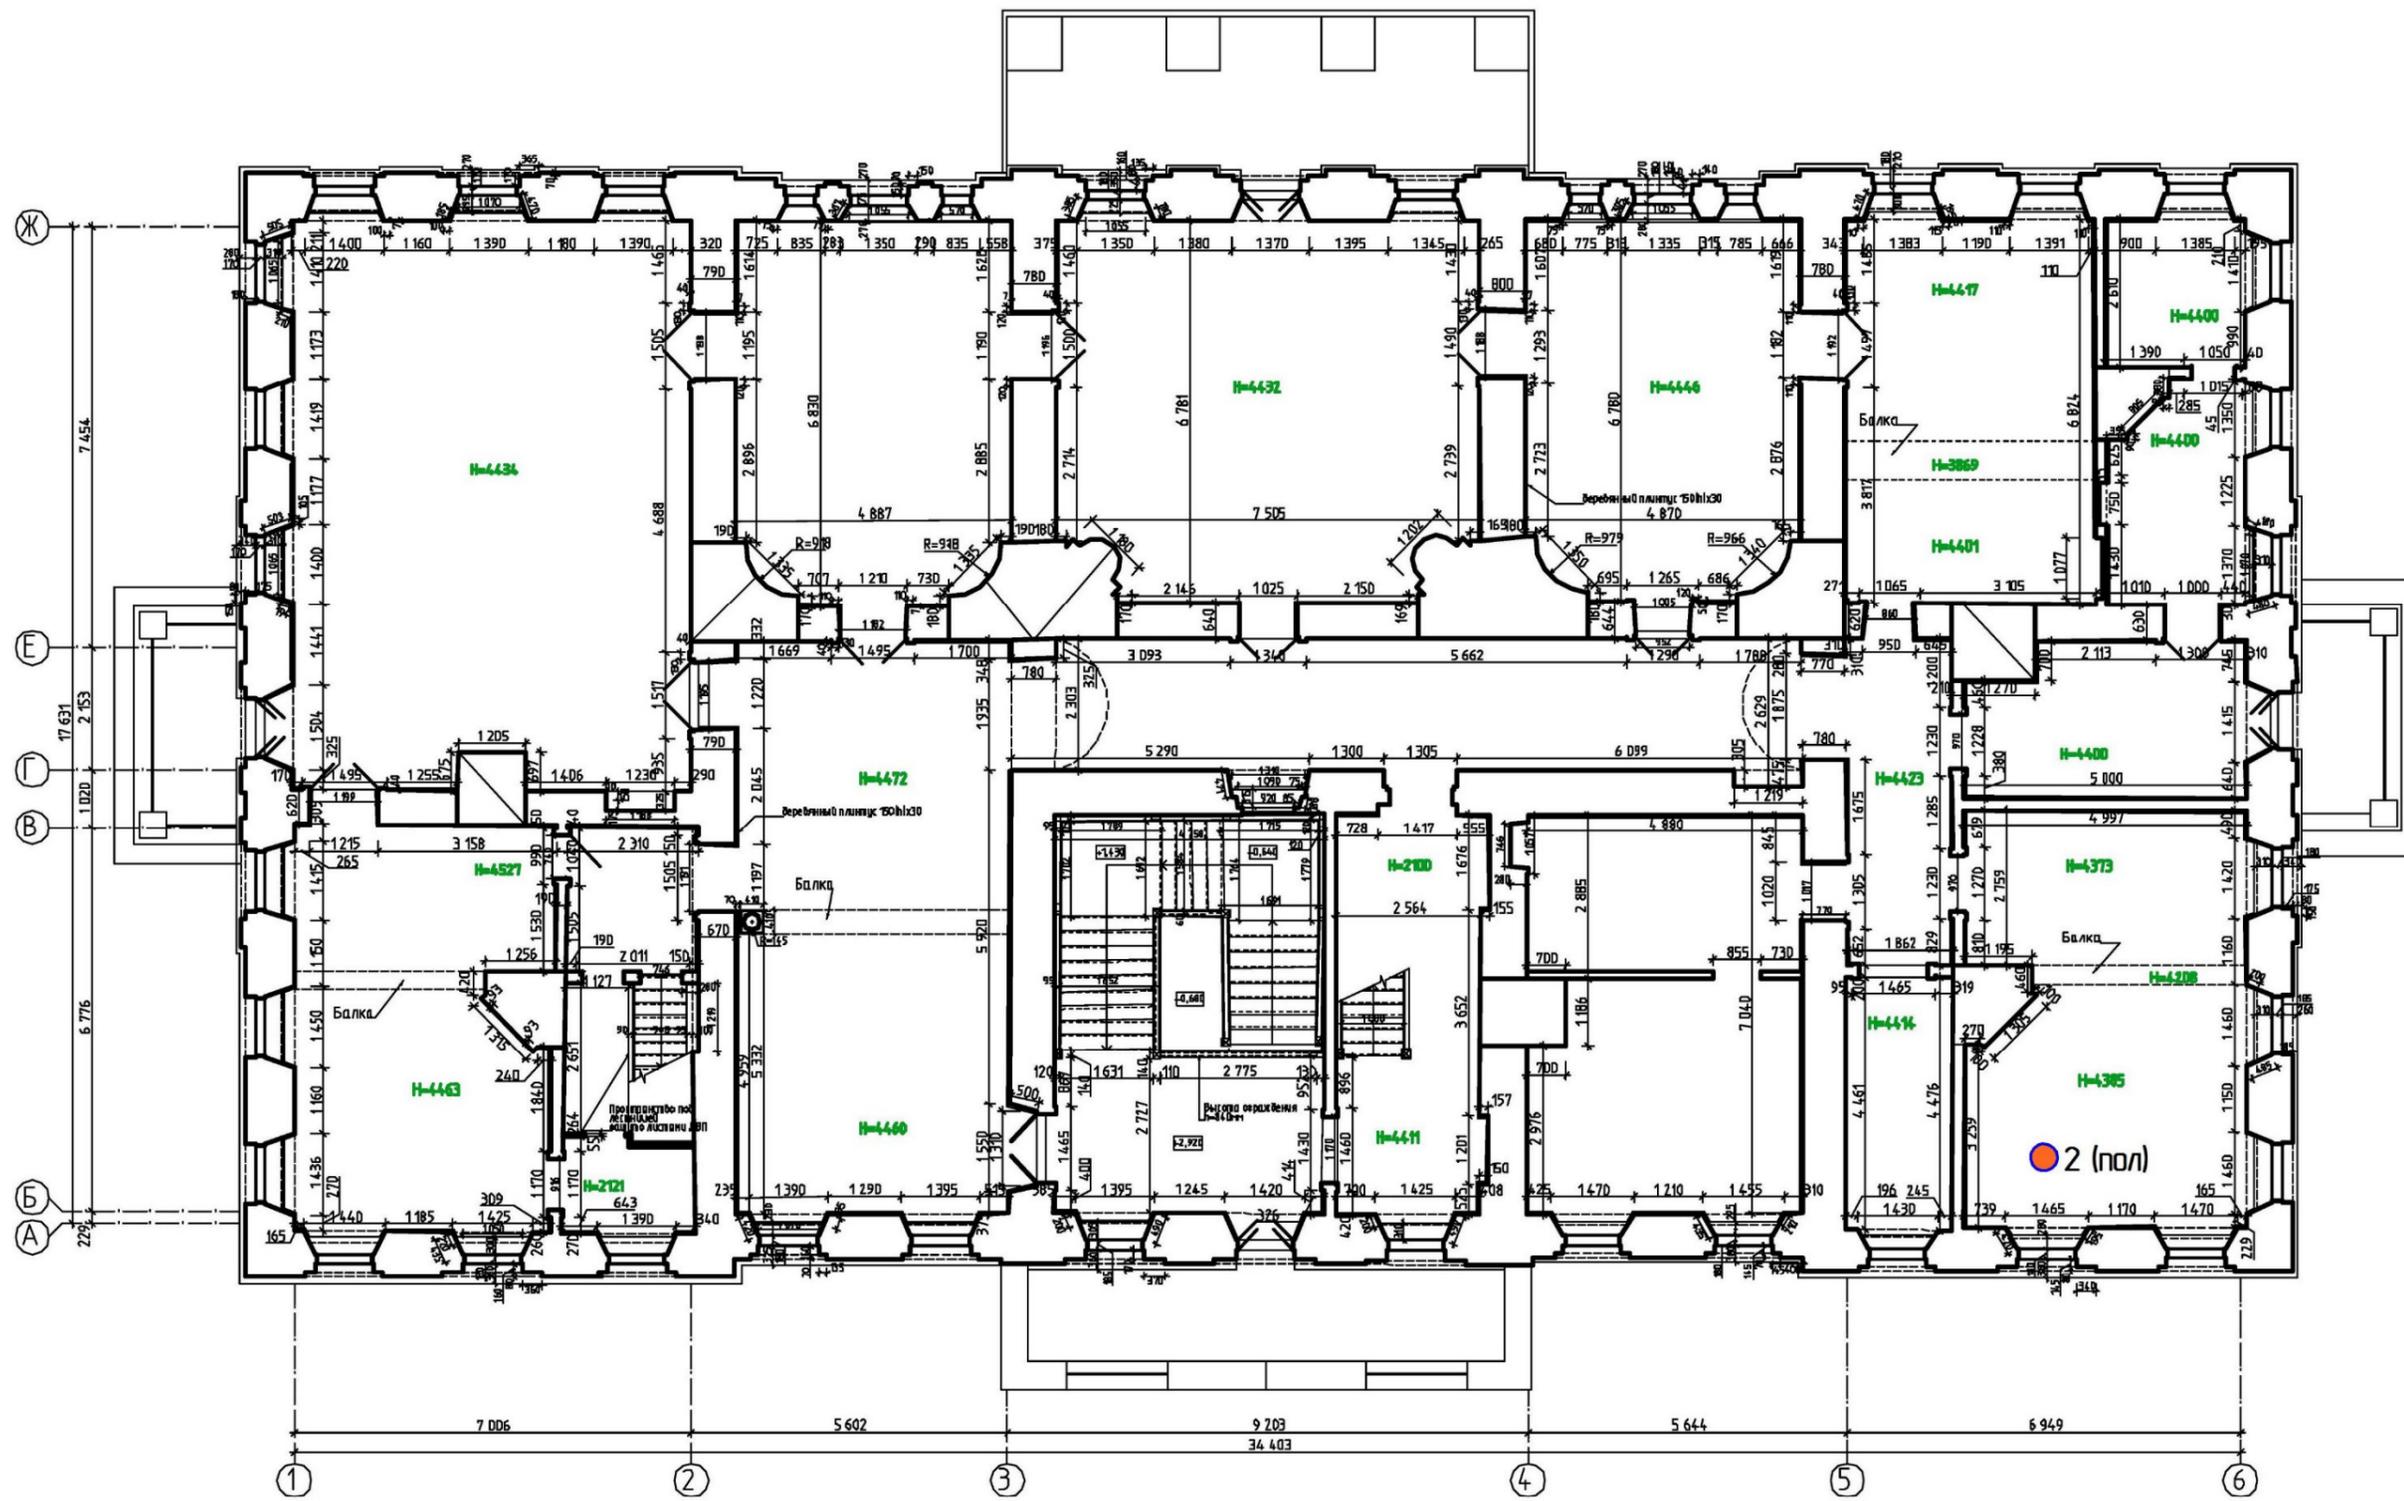
- растрескивание штукатурного слоя на потолке помещений 3-го этажа (в некоторых помещениях);
- частичное обрушение штукатурного слоя, поражение гнилью дранки, дощатой подшивки и несущих балок перекрытия (в местах ранее существовавших протечек кровли). Дефектные участки перекрытия отмечены на схеме в графической части заключения.

- дефектные участки перекрытия (обрушение штукатурного слоя, поражение гнилью элементов перекрытия)

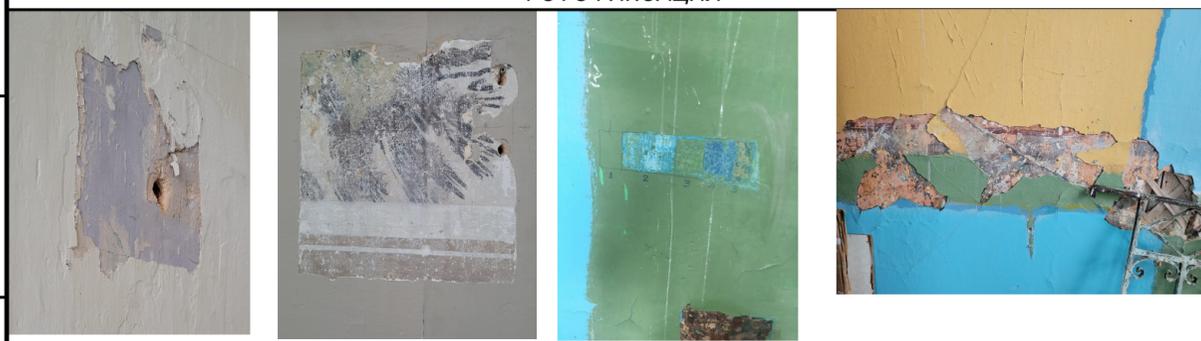
Фото №1 ЗН-1 (15.02.2022 г.)      Фото №2 ЗН-2 (15.02.2022 г.)      Фото №3 ЗН-3 (15.02.2022 г.)      Фото №4 ЗН-4 (15.02.2022 г.)

При выполнении зондажа выявлено следующее:  
 - В месте выполнения зонтажа, в местах протечек, наблюдались многочисленные трещины, частичное обрушение в штукатурном слое;  
 - При вскрытии верхних отделочных слоев потолка мы наблюдаем поражение гнилью дранки, дощатой подшивки и несущих балок перекрытия (в местах ранее существующих протечек кровли)

- замена поврежденных элементов перекрытия с последующей отделкой потолка;

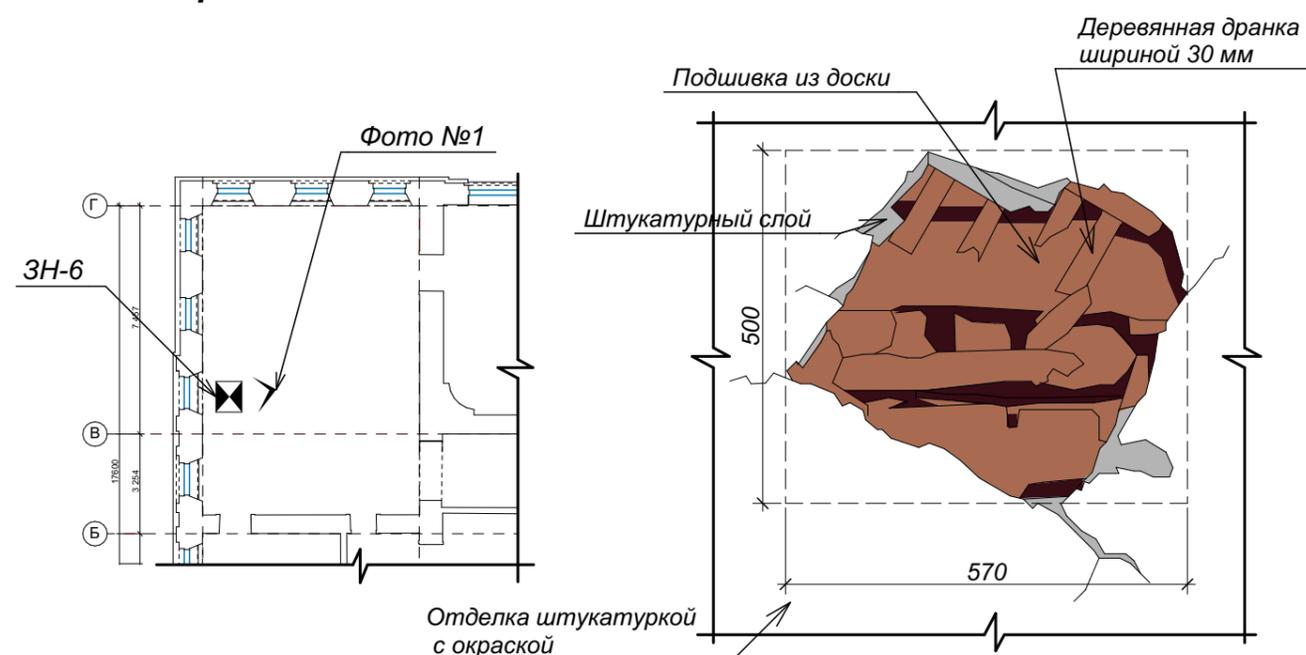
**Фиксация обследования.**  
План третьего этажа в осях Г-Б

- В месте выполнения зондажа, в местах протечек, наблюдались многочисленные трещины, частичное обрушение в штукатурном слое;
- При вскрытии верхних отделочных слоев потолка мы наблюдаем поражение гнилью дранки, дощатой подшивки и несущих балок перекрытия (в местах ранее существующих протечек кровли)

- замена поврежденных элементов перекрытия с последующей отделкой

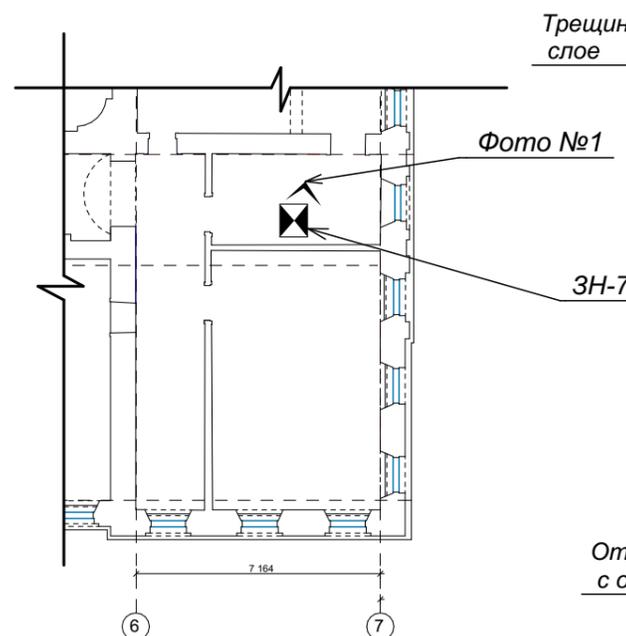
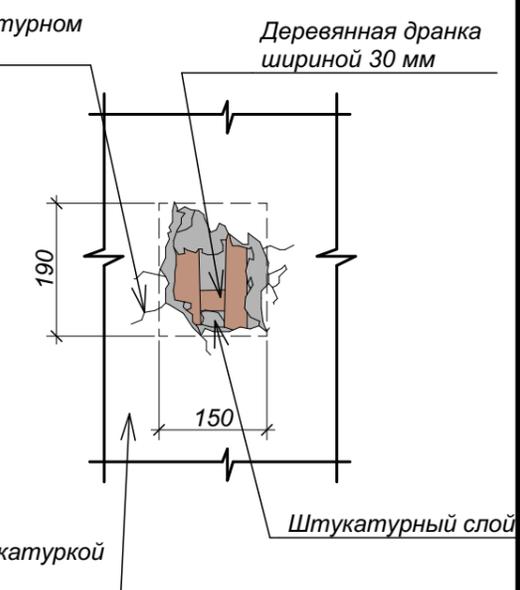
**Фиксация обследования.**  
План третьего этажа в осях 6-7

- В месте выполнения зондажа, в местах протечек, наблюдались многочисленные трещины, частичное обрушение в штукатурном слое;
- При вскрытии верхних отделочных слоев потолка мы наблюдаем нормальное состояние деревянных элементов, промежутки заполнены штукатуркой

- замена поврежденных элементов перекрытия с последующей отделкой

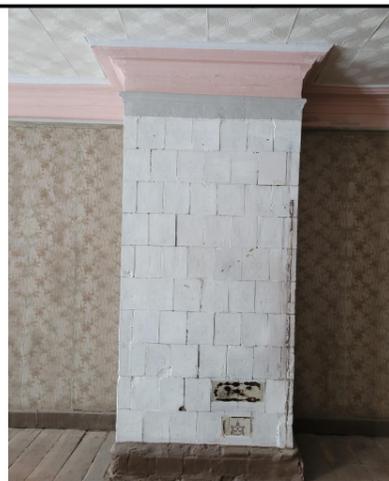
Фото №1 (15.02.2022 г.)

Зондаж ЗН-8 на печном дымоходе находящемся в одном из внутренних помещений на третьем этаже осях 5-6.

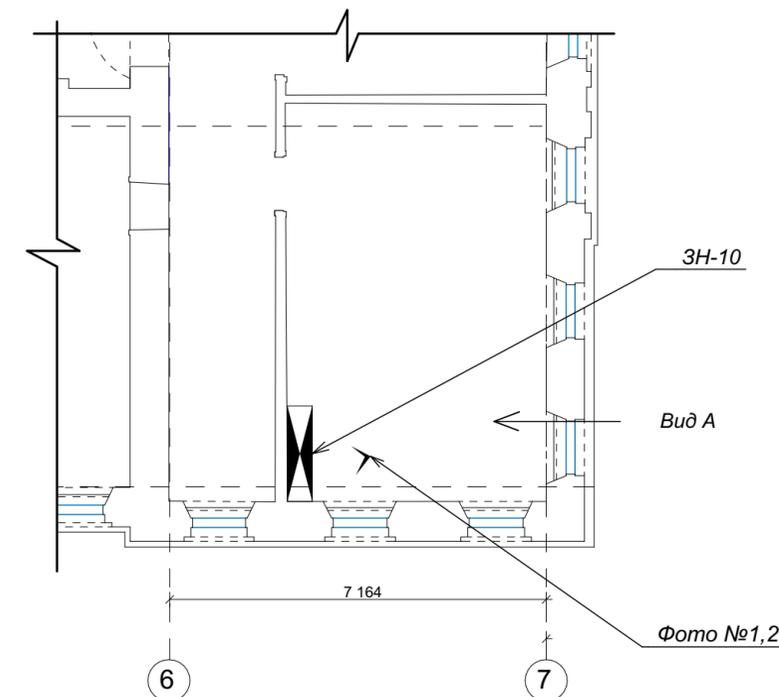
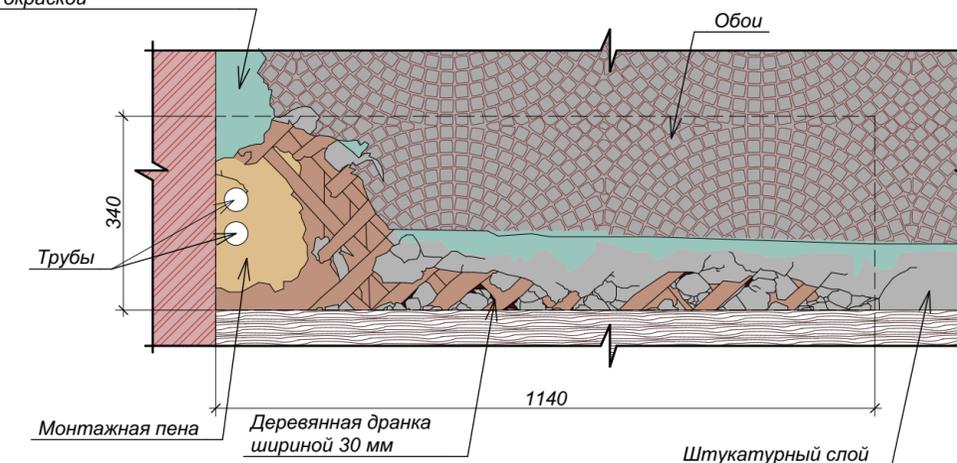
**Фиксация обследования. План третьего этажа в осях 6-7**

- При вскрытии верхних отделочных слоев (отделки обоями и штукатурного) перегородки мы наблюдаем, что перегородка деревянная, оштукатурена по дранке с последующей более ранней окраской, после чего, без расчистки старых отделочных слоев, перегородка была оклеена обоями. На наблюдаемом участке мы видим локальное разрушение штукатурного слоя, деструкцию деревянной дранки, а так же более ранний окрасочный слой сохранился лишь местами. Места прохождения труб заделаны монтажной пеной.

Штукатурный слой с локально сохранившейся окраской

- замена поврежденных элементов стен с последующей отделкой в соответствии с проектом приспособления;

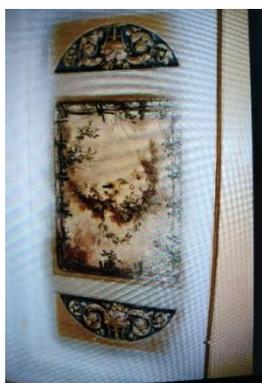
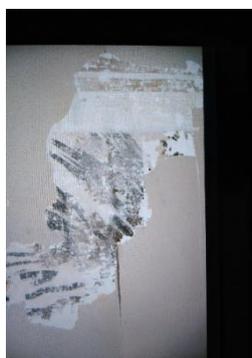
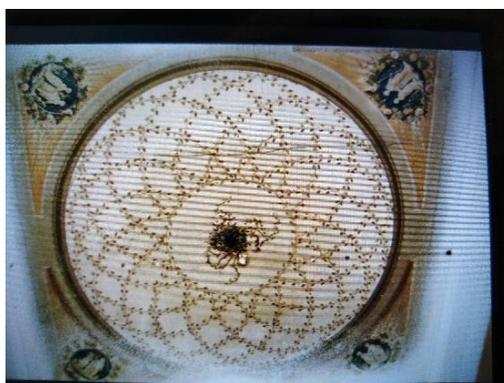
Нас интересует второй парадный этаж этого здания, где в удовлетворительном состоянии сохраняются подлинные интерьеры начала XIX в. с росписью плафонов, исполненной в клеевой технике живописи. Специалисты считают, что по технике исполнения декор в доме Щепочкина близок к декору в доме Золотаревых в Калуге, что может указывать на одних и тех же исполнителей, т.е. мастерскую С.М.Кампиони. Тематика росписи спальни в доме Щепочкина выражена в одном плафоне сценой с цветами, на втором плафоне изображена центрическая геометрическая композиция с плющом.

1. Оперативная стабилизация всех составляющих живописное оформление плафонов в спальне, а именно:
  - Укрепление красочного слоя
  - Укрепление грунта
  - Дезинфекция поверхности живописи
  - Удаление загрязнений с поверхности живописи
  - Укрепление по необходимости грунта с установкой клямеров
  - Работа со средними и крупными трещинами в виде их расшивки, мелкие трещины только обрабатываются от загрязнений.
  - Подведение реставрационного грунта в местах утрат первоначального грунта.
2. Затем приведение композиций в экспозиционное состояние, в том числе мелкие легкие тонировки утрат живописи, которые выполняются строго в пределах и тонах окружающей живописи.
